Programme pluriannuel de restauration et d'entretien de l'Automne et de ses affluents

Dossier de demande de Déclaration d'Intérêt Général
Dossier de demande d'autorisation au titre de la Loi sur l'Eau et
les Milieux Aquatiques

Mars 2014

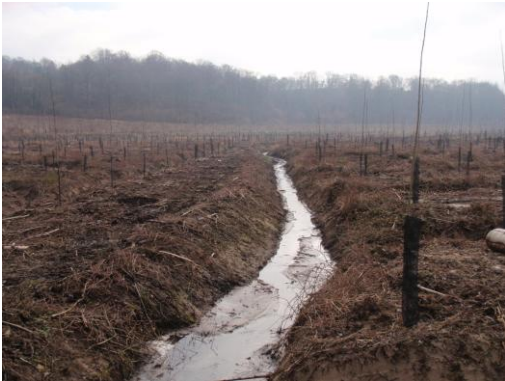
<p><u>Berges :</u> Elles sont affaissées, d'une moyenne de 50 cm. Elle s'élèvent en aval de la buse pouvant atteindre 1 m.</p> <p><u>Ripisylve :</u> Elle est composé en majorité de végétation herbacée de zone humide (prêles, carex, iris, joncs, roseaux) sous les peupliers morts sur pied. La peupleraie en amont de la route à été exploitée et sera replantée.</p> <p><u>Ouvrages :</u> Station d'épuration en rive droite Buse sous la Moise (diam 600 mm, longueur 25 m)</p>			
Problématiques et enjeux			
<p><u>Problématiques:</u> Qualité de l'eau et du milieu Lit rectiligne et perché Buse sous la Moise</p> <p><u>Enjeux :</u> Hydro-écologique : Qualité des eaux et du milieu</p>			
Proposition d'actions			Coût (HT)
R26 : Entretien de la ripisylve (1175 m en cat 1) Etude de renaturation du ru Noir et du ru Moise.			3 525 €
Remarques			
<p>La nouvelle station d'épuration de Vaumoise sera mise en fonctionnement aux environs de 2014-2015. L'étude et les travaux seront réalisés en parallèle de la mise en place de la nouvelle station et ne seront pas inclus dans ce programme.</p>

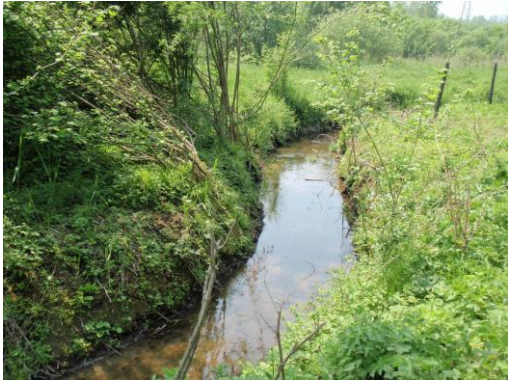
<p><u>Berges :</u> Elles sont abruptes suite au recalibrage. D'environ 1,50 m, elles forment un profil trapézoïdal. Elles s'abaissent à l'approche de l'étang et deviennent plates, affaissées voir quelque peu piétinées. Leur hauteur est d'environ 20cm autour de l'étang.</p> <p><u>Ripisylve :</u> Sa qualité est médiocre. Elle est absente pendant 180m puis claire ou constituée d'arbres isolés. Le secteur tournant l'étang est dominé par des hélophytes ralentissant les écoulements.</p> <p><u>Ouvrages :</u> Pont routier laissant l'écoulement libre.</p>			
Problématiques et enjeux			
<p><u>Problématiques:</u> Lit rectiligne et encaissé Peupliers proches du ru Qualité de la ripisylve Variation des débits</p> <p><u>Enjeux :</u> Aucun</p>			
Proposition d'actions			Coût (HT)
R27 : Entretien de la ripisylve (870 m en cat 1)			2 610 €
P3 : Plantations			1 125 €
Fau3 : Faucardage			11 500 €/5ans
LIMIN13 : Diversification/recentrage des écoulements			8 700 €

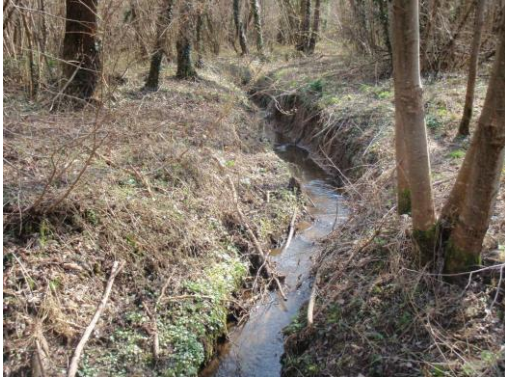
<u>Berges :</u> Elles sont d'une hauteur moyenne de 50 cm, inclinées et affaissées par endroit.			
<u>Ripsisylve :</u> Elle est d'une qualité passable le long des étangs (résineux en rive droite). Dans la seconde partie, elle se compose d'arbres isolés adultes de bonne qualité (aulnes).

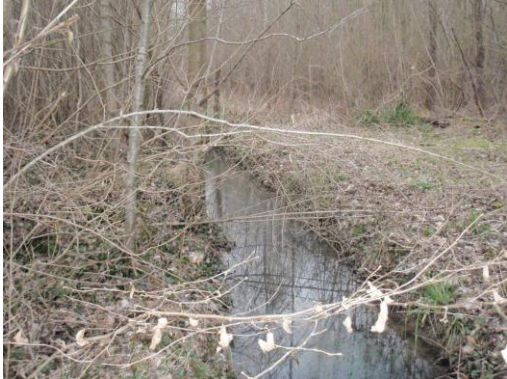
<u>Berges :</u> Hauteur moyenne de 50cm, affaissées et inclinées; elles sont plus hautes et plus verticales entre la route départementale et les étangs formant un profil en « V ».			
<u>Ripisylve :</u> Elle est assez dense avec des peupliers, frênes, sureaux, noisetiers, aulnes, carex, joncs, prêles. La végétation en berge est jeune. Elle n'est pas entretenue et provoque un ombrage important.			
<u>Ouvrages :</u> Une buse (longueur 10 m) sous la rue de la Mare d'Oignon dont l'entrée, obstruée, sera à nettoyer. Le ponceau de la route D32.			
Problématiques et enjeux			
<u>Problématiques:</u> Buse obstruée Ripisylve peu entretenue Ombrage important Qualité hydromorphologique dégradée			
<u>Enjeux :</u> Aucun			
Proposition d'actions			Coût (HT)
R46 : Entretien de la ripisylve (950 m en cat 1)			2 850 €
Remarques			
Une parcelle de peupliers appartient à la commune de Morienvall. Son exploitation serait une opportunité pour la renaturation de ce ru.

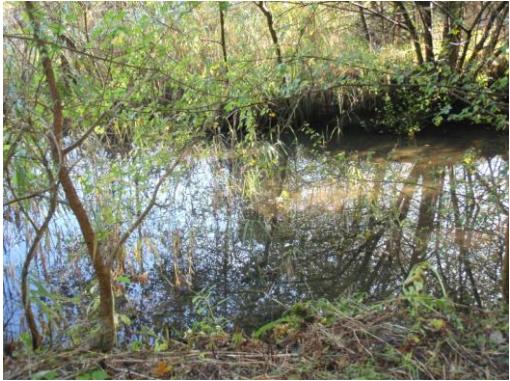
<u>Berges :</u> Elles sont hautes, supérieures au mètre et inclinées.			
<u>Ripisylve :</u> Elle est d'une densité faible avec quelques arbustes (noisetiers, cornouillers). Des orties et des roseaux constituent la strate herbacée.			
<u>Ouvrages :</u> Le vannage d'exutoire de l'étang Le vannage régulateur			
Problématiques et enjeux			
<u>Problématiques :</u> Continuité écologique Sédimentation du lit Etang			
<u>Enjeux :</u> Aucun			
Proposition d'actions			Coût (HT)
R47 : Entretien courant de la ripisylve (200 m en cat 1)			600 €
Remarques

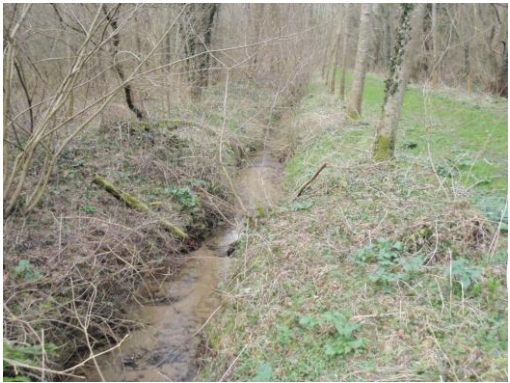
<u>Berges :</u> Elles sont d'environ 50 cm de haut avec un profil type « fosse ». Elles sont inclinées voir affaissées.			
<u>Ripisylve :</u> Elle est d'une densité faible (arbustes et alignement de jeunes frênes) et plus fournie en rive gauche le long des parcelles boisées. La strate herbacée forme un tunnel végétal qui demande un débroussaillage.			
<u>Ouvrages :</u> Le déversoir de la mare Buse (diamètre 800 mm) sous la route de la ferme Deux ponceaux en pierres			
Problématiques et enjeux			
<u>Problématiques:</u> Continuité écologique Qualité hydromorphologique			
<u>Enjeux :</u> Aucun			
Proposition d'actions		Coût (HT)	
R48 : Entretien courant de la ripisylve (590 m en cat 1)		1 770 €	
Remarques

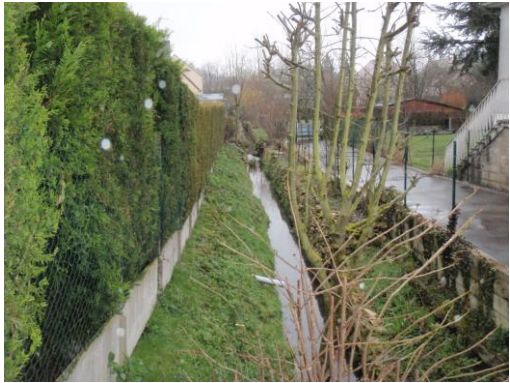
<p><u>Berges :</u> Elles sont artificialisées le long des jardins privés (empierrement, muret, ...), inclinées ou verticales. Elles sont pseudo-naturelles dans la seconde partie, inclinées et affaissées. Leur hauteur moyenne est de 80 cm.</p> <p><u>Ripisylve :</u> Les essences présentes sont de mauvaise composition (essences ornementales le long des jardins, résineux le long de l'étang) ou peu entretenues (sureaux et ronciers dans le boisement).</p> <p><u>Ouvrages :</u> Deux ponts routiers busés</p>			
Problématiques et enjeux			
<p><u>Problématiques:</u> Continuité écologique Qualité hydromorphologique dégradée Qualité de la ripisylve</p> <p><u>Enjeux :</u> Hydraulique : favoriser les écoulements</p>			
Proposition d'actions			Coût (HT)
R73 : Entretien de la ripisylve (380 m en cat 1)			1 140 €
Remarques			
Comme les rus Ruffin et de Saint-Vaast, le ru de Cappy est isolé de l'aval et aucun travaux portant sur le rétablissement de la continuité écologique n'est envisageable.

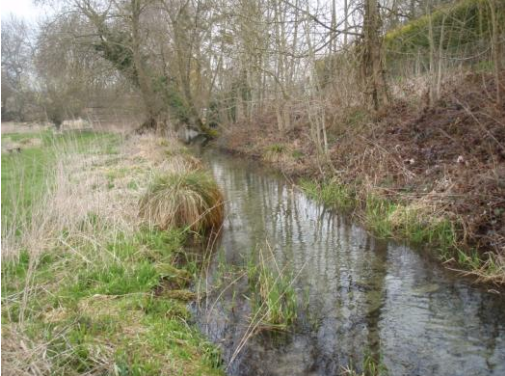
<u>Berges :</u> Elles sont plates d'une hauteur moyenne de 50 cm. Leur nature tourbeuse engendre des affaissements dans le marais.			
<u>Ripisylve :</u> Elle est relativement dense et bien diversifiée dans la zone humide. De belles populations de carex sont installés en berge. Elle est beaucoup plus claire le long des étangs et du camp de tir à l'arc.			
<u>Ouvrages :</u> Déversoir de l'entrée du parcours de pêche avec un barrage pour éviter la remontée du poisson. Barrage avec un seuil à la sortie du parcours de pêche pour maintenir le poisson dans le parcours.			
Problématiques et enjeux			
<u>Problématiques:</u> Lit perché, faciès homogène, substrat colmaté Perturbation de la continuité écologique			
<u>Enjeux :</u> Socio-récréatif : Pisciculture de Duvy Hydro-écologique : Améliorer la continuité écologique			
Proposition d'actions		Coût (HT)	
R85: Entretien courant de la ripisylve (1330 m en cat 1)		3 990 €

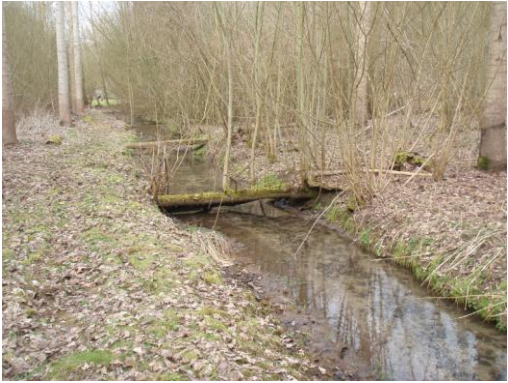
<u>Berges :</u> Elles sont variables mais leur hauteur ne dépasse pas les 80 cm. Elles sont affaissées et des galeries de ragondins ont pu être observées. Elles sont plates le long de l'étang favorisant une potentielle connexion avec la rive gauche, quelques protections sont à retirer (tôles).			
<u>Ripisylve :</u> La ripisylve est composée de taillis (sureaux, noisetiers, aubépines, ...) sous les peupliers presque toujours plantés dans la bande des 6m. En amont, le ru est recouvert par les broussailles. Elle est beaucoup plus clair en fin de tronçon avec des arbres fruitiers et de la pelouse dans le jardin de l'étang. Une faible strate herbacée borde la rive gauche.			
<u>Ouvrages :</u> Une buse de diamètre 300 mm Une passerelle en béton sans impact pour l'accès à l'étang Le passage vouté en pierres sous la route N 324			
Problématiques et enjeux			
<u>Problématiques:</u> Qualité de la ripisylve (peupliers dans les 6m) Qualité hydromorphologique (surlargeur, berges, substrat) Passerelles en traverses Protections et détritrus à évacuer

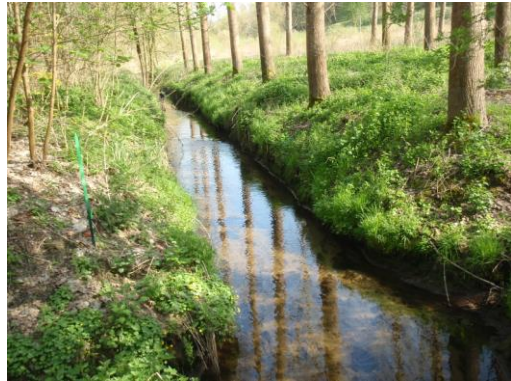
La faible lame d'eau à l'étiage laisse apparaître un fond colmaté avec un développement algale persistant. Un rejet d'eaux usées semble se déverser dans le ru. En amont du moulin Picard, le lit devient perché, coule à flanc du coteau gauche tandis qu'un merlon est présent en rive droite. La majeure partie des écoulements passent dans ce qui constituait le bras de décharge (une petite partie s'écoule dans le premier bras de décharge) mais deux seuils toujours présents bloquent la continuité écologique (deux autres seuils sont franchissables). Le fossé de drainage principal de la peupleraie droite reçoit le premier bras de décharge puis conflue avec le ru juste en amont de la route départementale 116 E. Il pourrait constituer le nouveau lit mineur pour contourner les obstacles du moulin.
