**Rapport d'Activités  
2017**

Le Syndicat d'Aménagement et de Gestion des Eaux du Bassin Automne (SAGEBA) est un syndicat de rivières compétent pour réaliser l'entretien et la restauration des cours d'eau, ainsi que la préservation des zones humides. Le SAGEBA est administré par un comité syndical composé de 78 délégués titulaires et 78 délégués suppléants, désignés par les 39 communes du bassin versant.

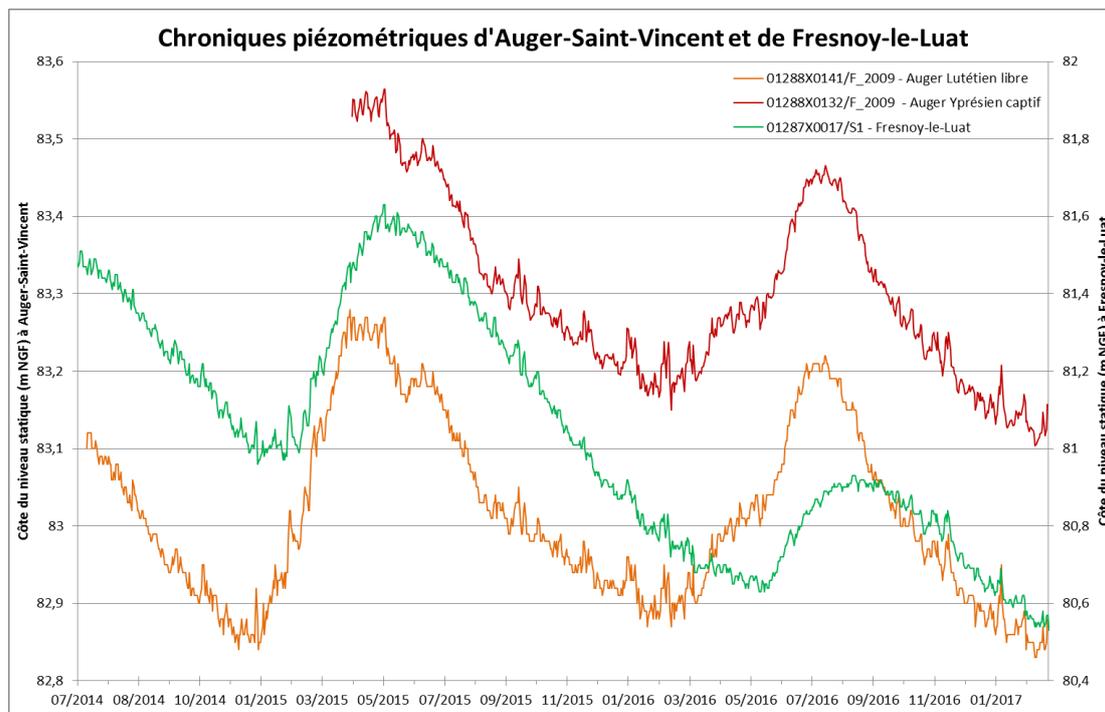
Les données sont récoltées trimestriellement, avec pour objectif de capitaliser des connaissances sur les variations des niveaux des nappes, ce qui pourrait permettre de mieux comprendre les problématiques d'assecs de la Sainte-Marie.

Figure 3 : Chroniques piézométriques des ouvrages d'Auger-Saint-Vincent et de Fresnoy-le-Luat

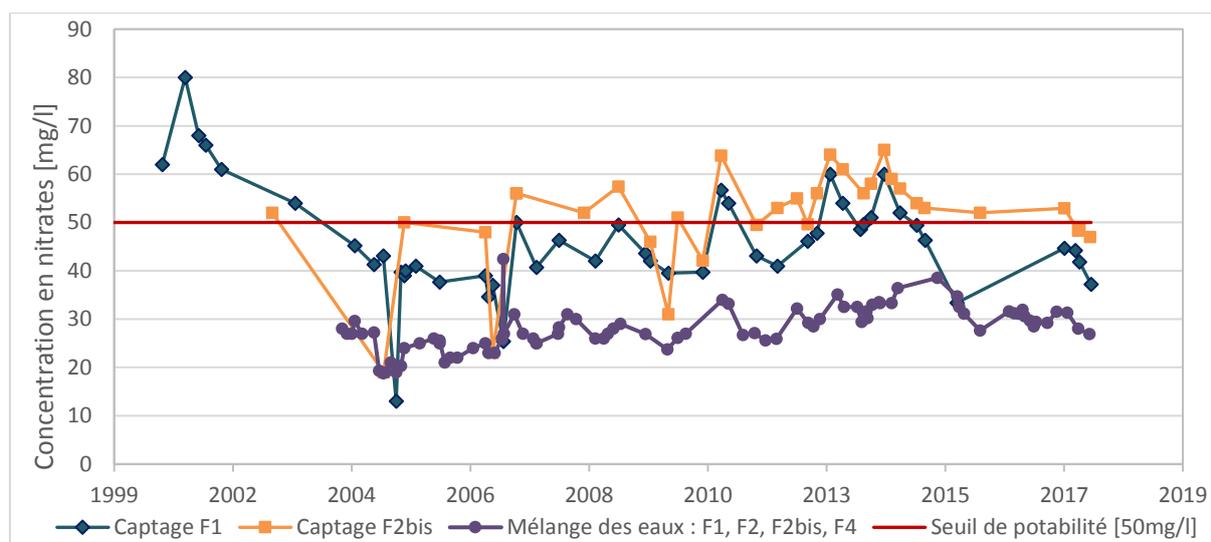
La reconquête de la qualité de l'eau potable, en particulier pour le paramètre nitrates, est l'enjeu prioritaire du territoire. En effet, les teneurs en nitrates des eaux sont proches et même dépassent occasionnellement le seuil de potabilité fixé à 50 mg/L, même si une tendance à la baisse est observée depuis 2014.

Figure 4 : Graphique des concentrations en nitrates pour les captages prioritaires (F1 et F2bis) et à la station de traitement d'Auger-Saint-Vincent

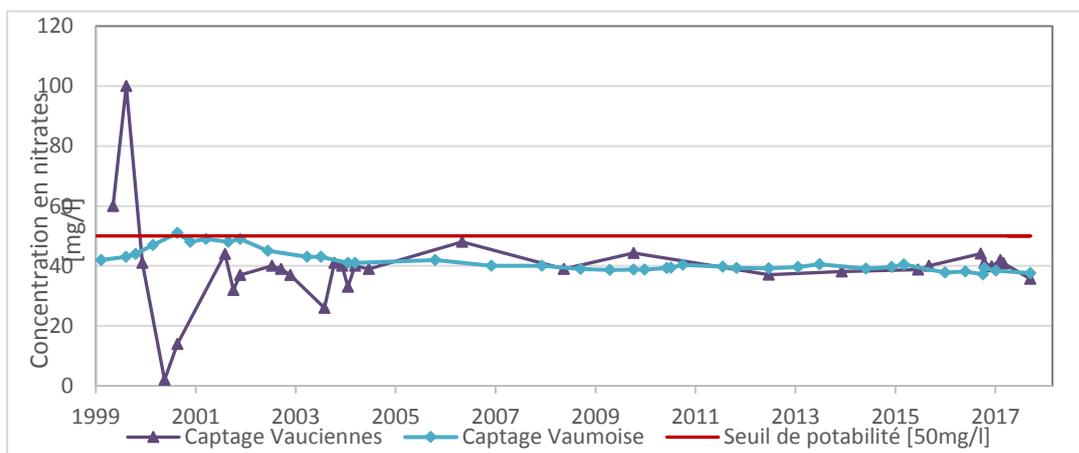
Figure 5 : Graphique des concentrations en nitrates pour les captages de Vauciennes et de Vaumoise

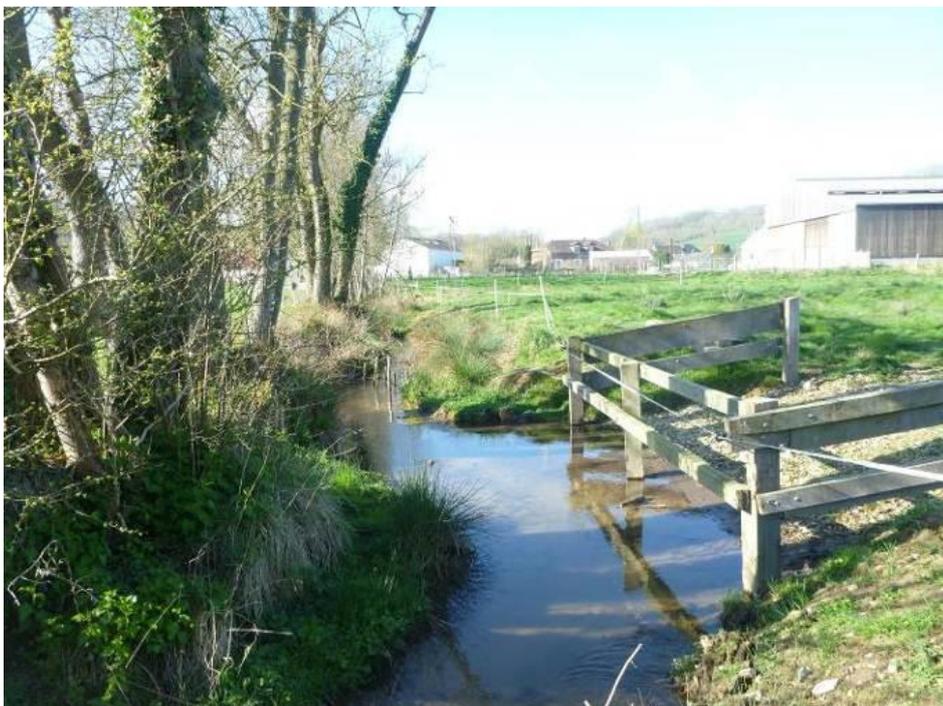
Photo 8 : Station du ru de la Douye

Ru de la Douye	03134795
6 campagnes en 2017	Qualité générale par altération
Particules en suspensions	Bon
Température	Très bon
Acidification	Bon
Salinité	Très bon
Bilan de l'oxygène	Bon
Nutriments	Bon
IBGN (invertébrés)	Moyen
IBD (micro-algues)	Bon

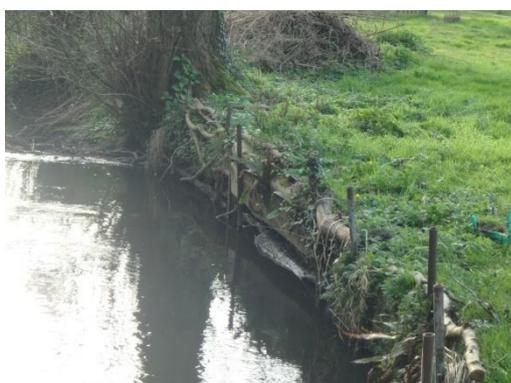
Photo 10 : Protections obsolètes

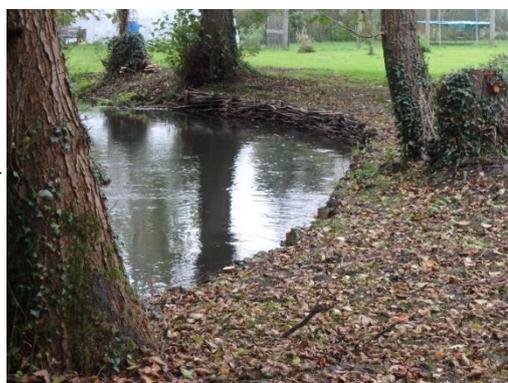
Photo 9 : Tressage de saule

En 2017, les travaux de restauration se sont concentrés sur la restauration des berges de l'Autonne à Béthisy-Saint-Martin et Béthisy-Saint-Pierre. Plusieurs secteurs présentaient des berges artificialisées par des protections à la fois obsolètes et inadaptées. Ces secteurs de fond de jardins étaient protégés par des tôles, des traverses de chemin de fer, des poteaux/plaques en béton, des remblais. Afin d'améliorer les habitats en berges et de supprimer ces protections artificielles, il a été mis en place des aménagements en génie végétal plus respectueux de l'environnement et plus adapté aux berges. Plusieurs techniques ont été employées : tressage de saule, fascine de saule, fascine d'hélophytes, reprofilage en pente douce.

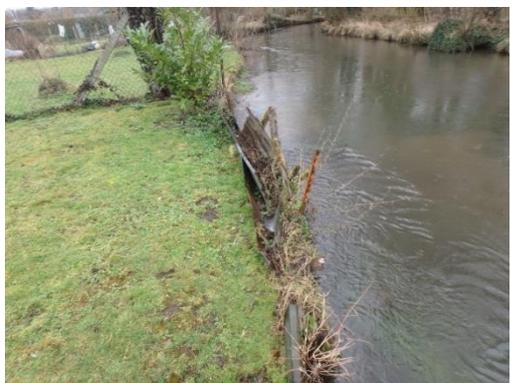
Photo 12: Protections en tôles

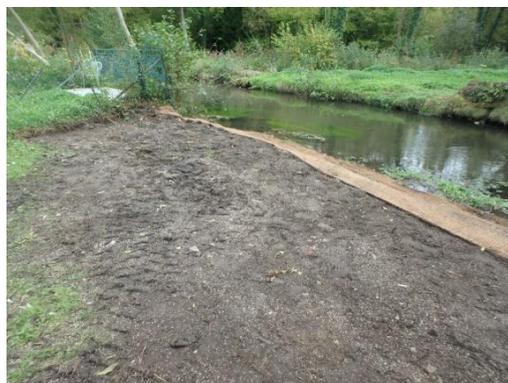
Photo 11 : Reprofilage de la berge en pente douce

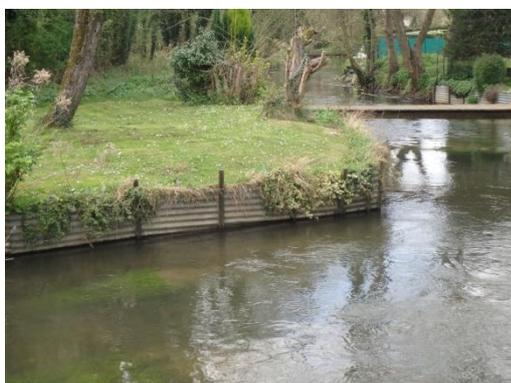
Photo 13 : Protections artificielles en tôles

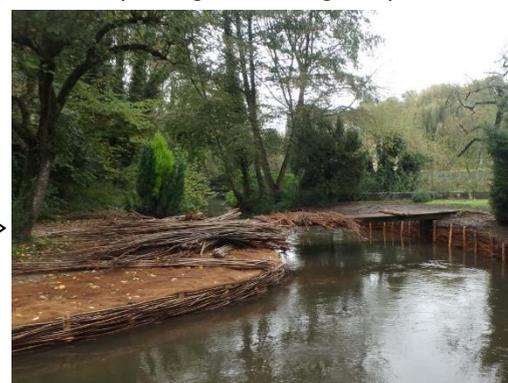
Photo 14: Tressage de saule (à gauche)

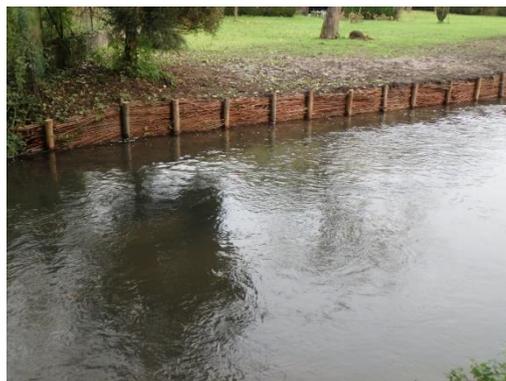
Photo 16: Fascine de saule

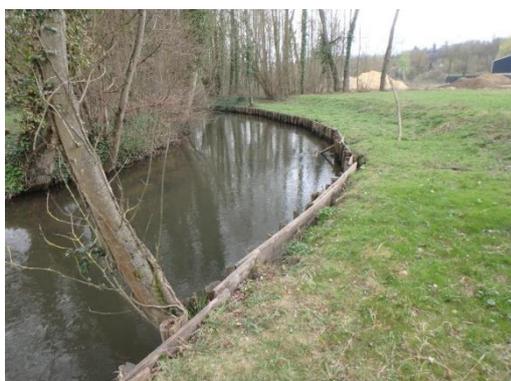
Photo 19: Tunage en bois obsolète

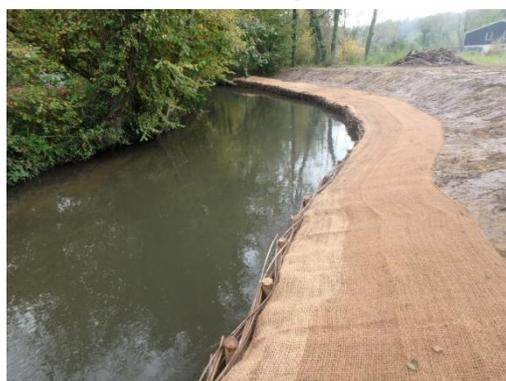
Photo 20: Tressage de saule et protection en géotextile

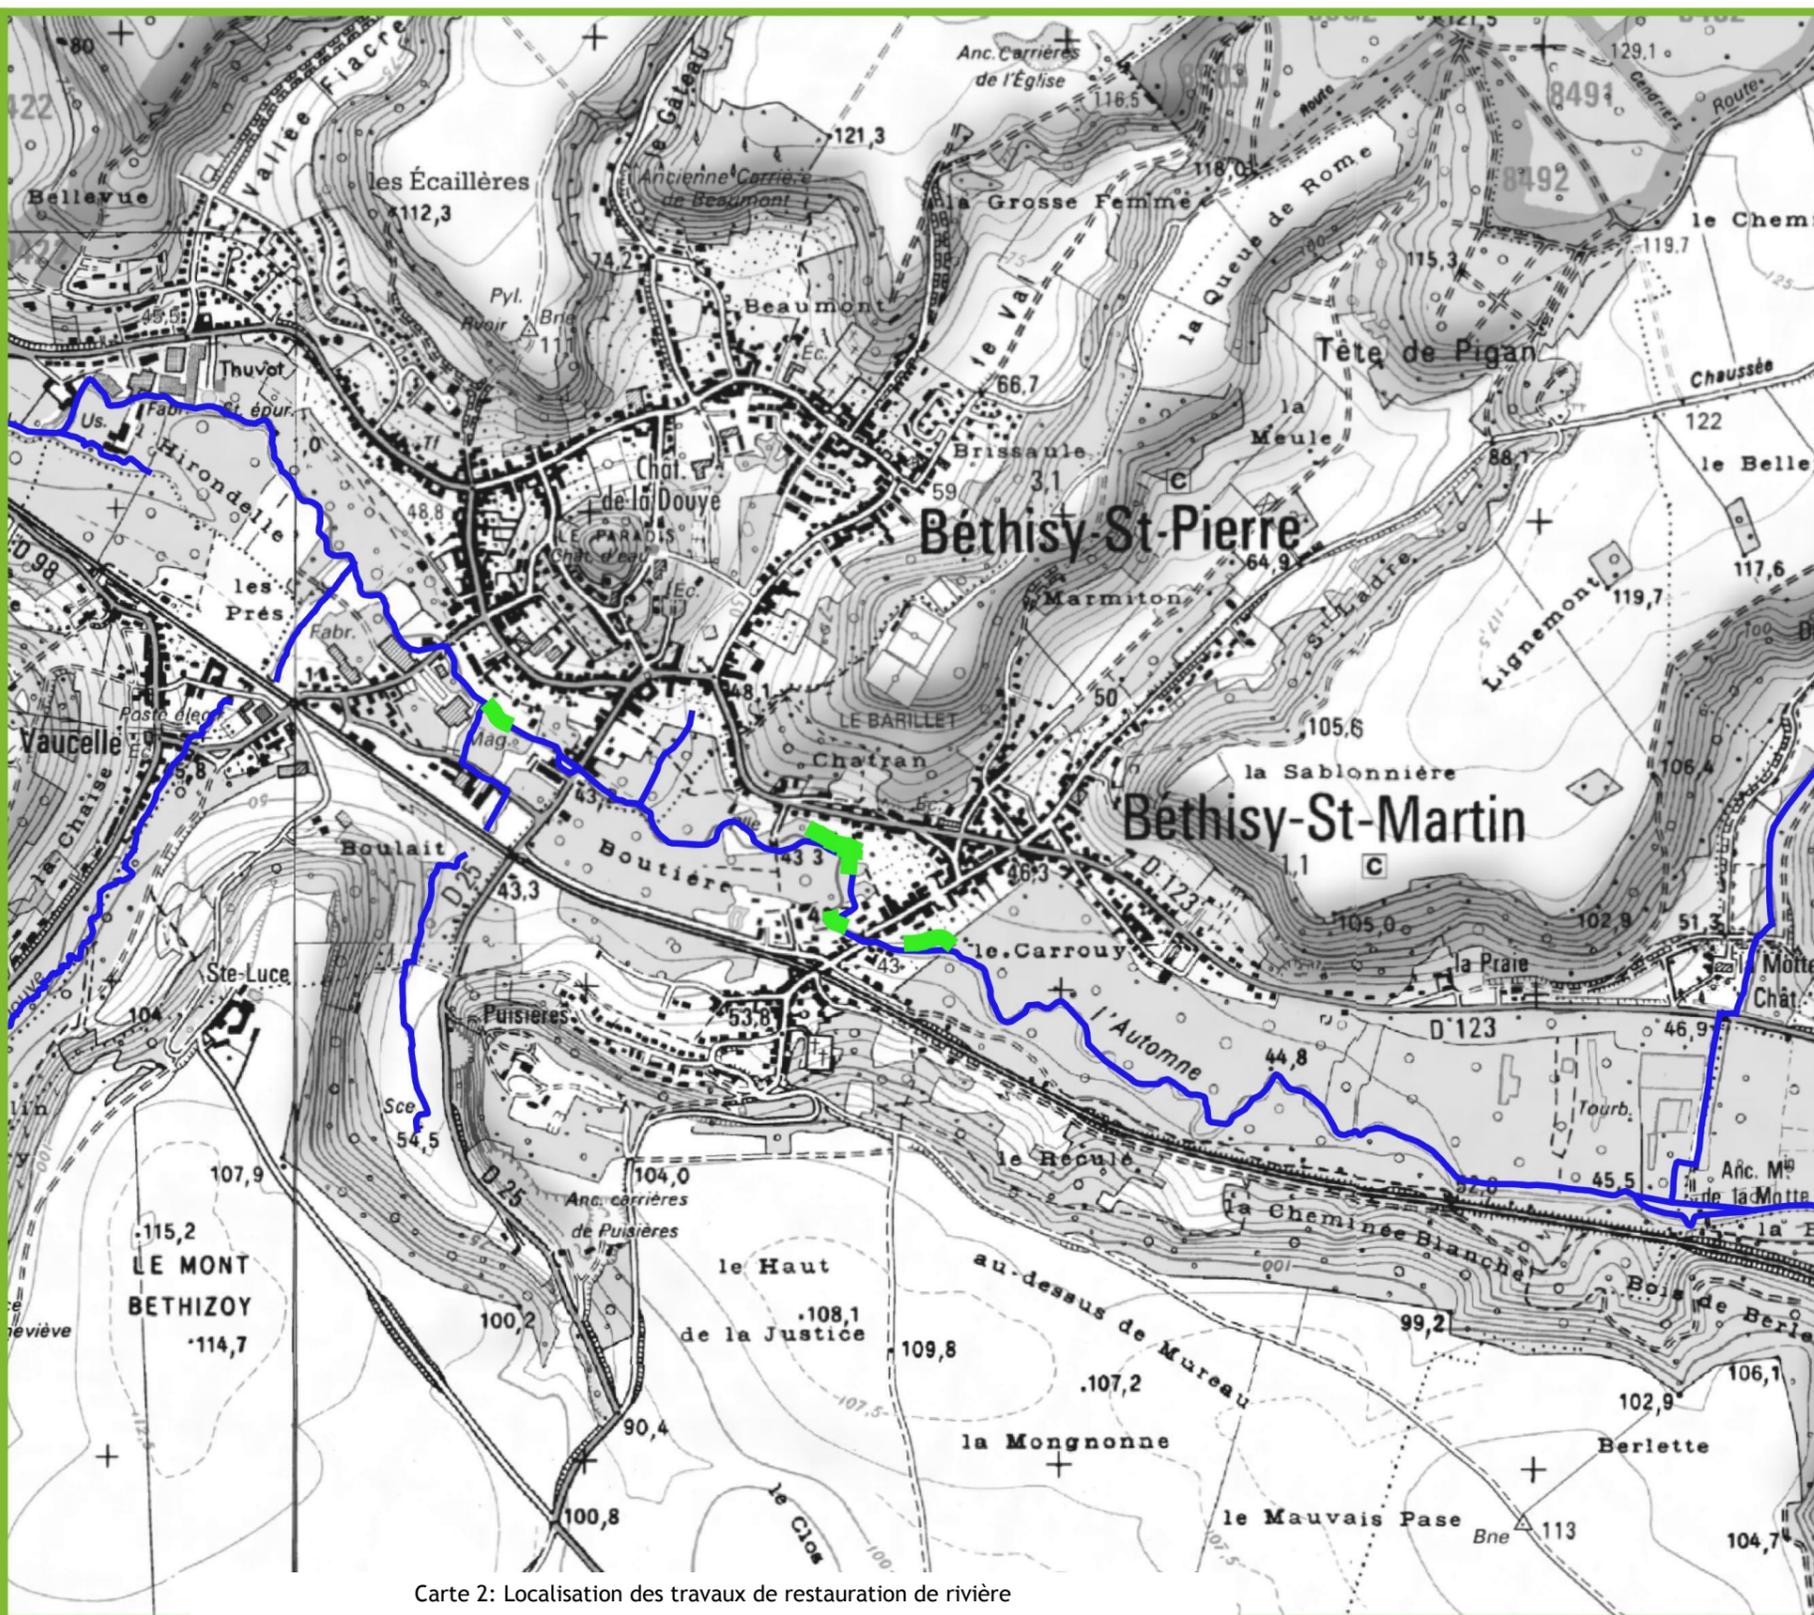
Carte 2: Localisation des travaux de restauration de rivière

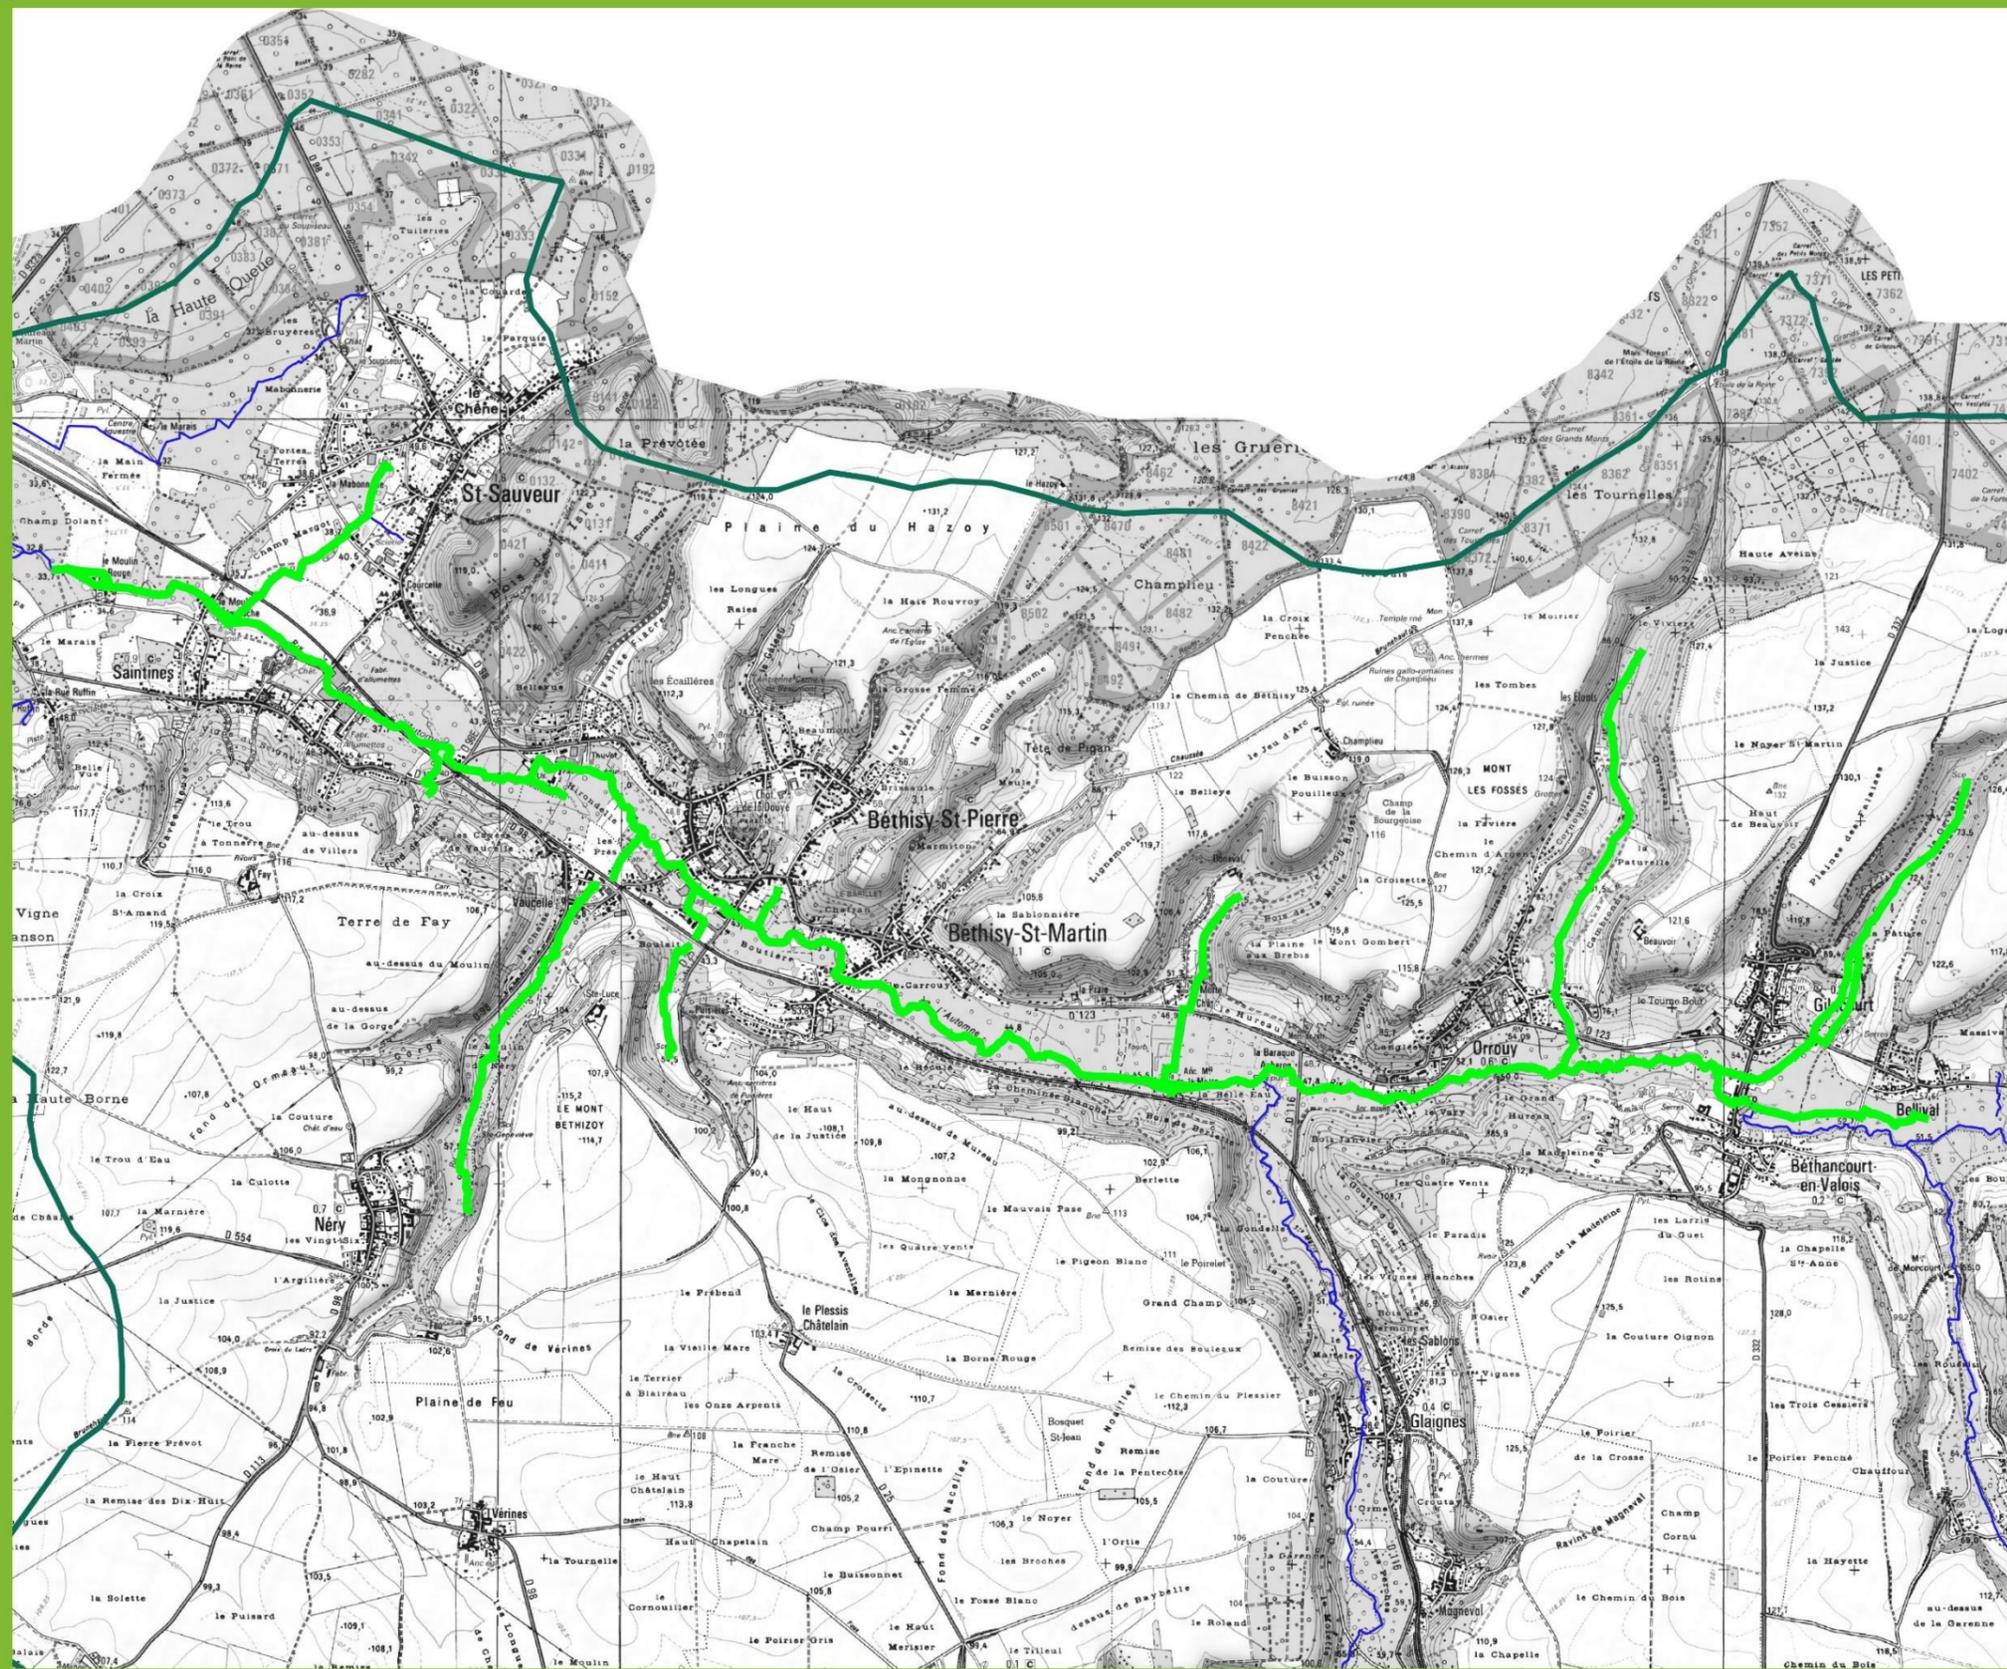
Carte 3 : Réseau hydrographique entretenu en 2017

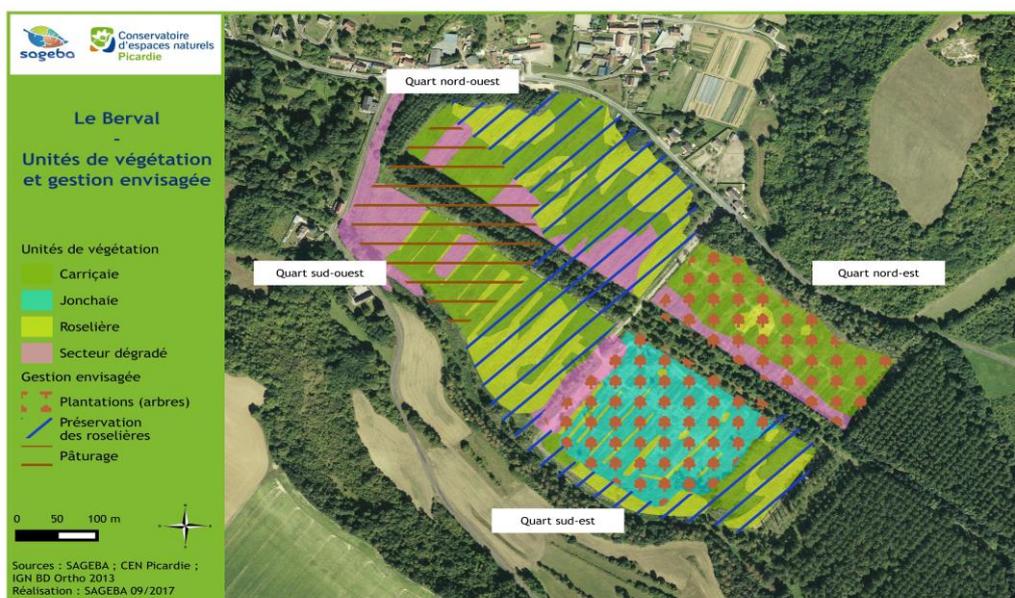
Plusieurs rencontres ont eu lieu avec le propriétaire du site, le SAGEBA et le Conservatoire d'Espaces Naturels de Picardie afin de choisir la gestion des différents secteurs du site.

Figure 6 : Carte de la gestion envisagée, secteur aval du Berval

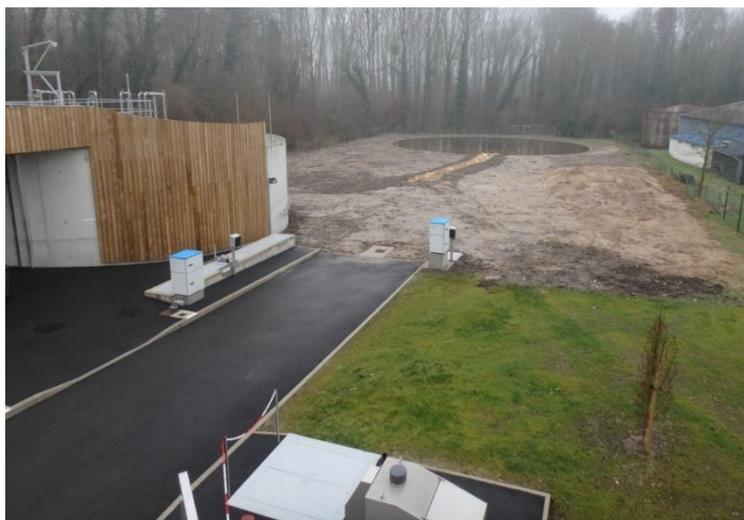
- La nouvelle station d'épuration de **Béthisy-Saint-Pierre** a été achevée en 2017. Lors de sa construction, des éléments obsolètes ont rompu engendrant un départ de pollution organique vers le milieu récepteur (Automne). Un système de traitement temporaire a été mis en place (lagunage) afin de limiter la pollution. La nouvelle station a été mise en fonctionnement quelques semaines plus tard avec un rejet conforme.

Photo 32 : Station d'épuration de Béthisy-Saint-Pierre et sa mare tampon avant le rejet dans l'Automne

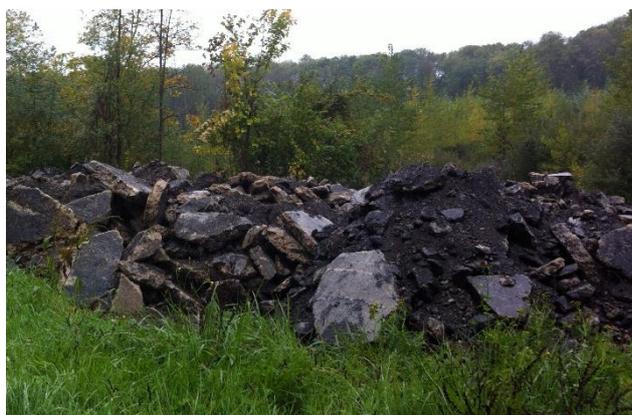
- Entre les communes de **Vauciennes** dans l'Oise et de **Coyolles** dans l'Aisne, un propriétaire d'une peupleraie effectue régulièrement des remblais dans celle-ci qui est classée en zone humide. L'AFB a rencontré le propriétaire qui a fait réaliser les remblais pour pouvoir exploiter sa peupleraie. Il a été convenu avec lui qu'il devrait enlever les remblais une fois l'exploitation effectuée, et il lui a été demandé de ne pas surcreuser les fossés déjà existants.

Photo 33 : Remblai en zone humide
