**Rapport d'Activités  
2018**

Le Syndicat d'Aménagement et de Gestion des Eaux du Bassin Automne (SAGEBA) est un syndicat de rivières compétent pour réaliser l'entretien et la restauration des cours d'eau, ainsi que la préservation des zones humides. Le SAGEBA est administré par un conseil syndical composé de 54 délégués titulaires et 54 délégués suppléants, désignés par les communautés de communes et d'agglomération, ainsi que les communes adhérentes.

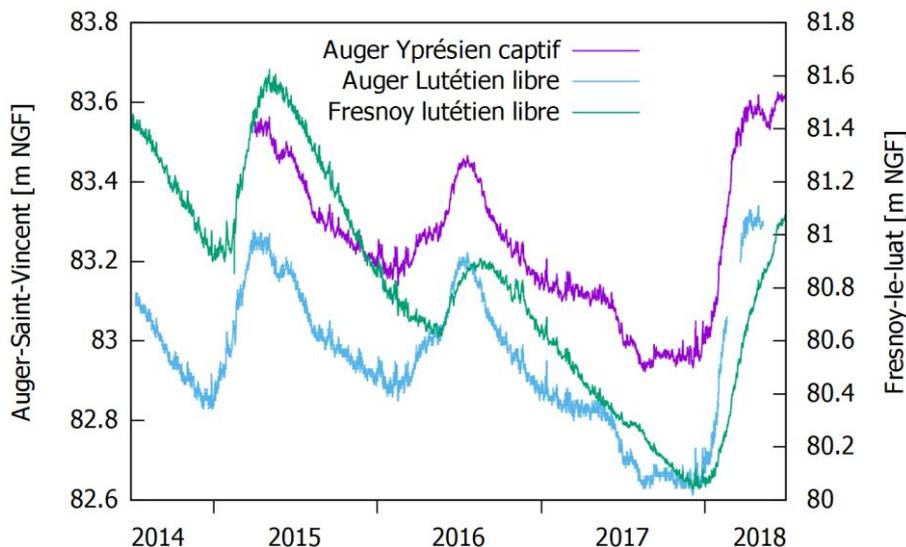
Figure 1 : Chroniques piézométriques des ouvrages d'Auger-Saint-Vincent et de Fresnoy-le-Luat

Les chroniques sont caractérisées par des cycles saisonniers, traduisant l'influence saisonnière de la pluviométrie lors des recharges hivernales, et aussi par une inertie importante des nappes. Les ouvrages d'Auger-Saint-Vincent semblent un peu plus réactifs aux conditions climatiques, puisqu'ils démarrent leur recharge et la décrue environ 1 mois avant celui de Fresnoy-le-Luat. Les battements sont de l'ordre de 0,40 m à Auger-Saint-Vincent et de 0,50 m à Fresnoy-le-Luat jusque fin 2017. En juin 2017, une baisse importante des niveaux est enregistrée sur les deux ouvrages d'Auger-Saint-Vincent alors qu'un tel comportement n'est pas observé à Fresnoy-le-Luat. Ce phénomène pourrait être lié à des pompages dans la nappe ou éventuellement à des caractéristiques particulières de l'aquifère à partir de cette profondeur.

Les chroniques piézométriques des ouvrages d'Auger-Saint-Vincent sont très semblables à celle du puits à Fresnoy-le-Luat. Celui-ci est implanté sur le plateau de l'Automne et de la Nonette et est représentatif de la nappe libre du Lutétien. Le décalage entre les épisodes pluvieux et une remontée du niveau à Fresnoy-Le-Luat a été déterminé à environ 3 à 4 mois.

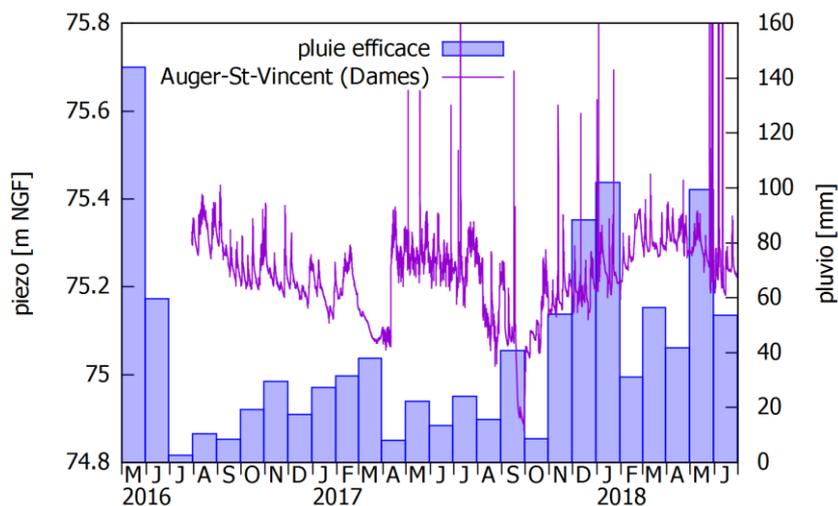
La chronique piézométrique de l'ouvrage du Parc aux Dames à Auger-Saint-Vincent, captant la nappe libre du Lutétien, est très réactive à un phénomène, pouvant probablement être la pluviométrie du bassin versant. Ce piézomètre est probablement également sensible au niveau de la Sainte-Marie et, indirectement, aux prélèvements des captages d'eau potable. La poursuite du suivi permettra de comparer une chronique plus longue avec des pluies locales et la connaissance des débits de la Sainte-Marie ainsi que des volumes horaires pompés au champ captant d'Auger-Saint-Vincent ; données qui pourraient permettre d'approfondir l'analyse.

Figure 2 : Chroniques piézométriques de l'ouvrage du Parc aux Dames à Auger-Saint-Vincent et pluie efficace à la station de Creil

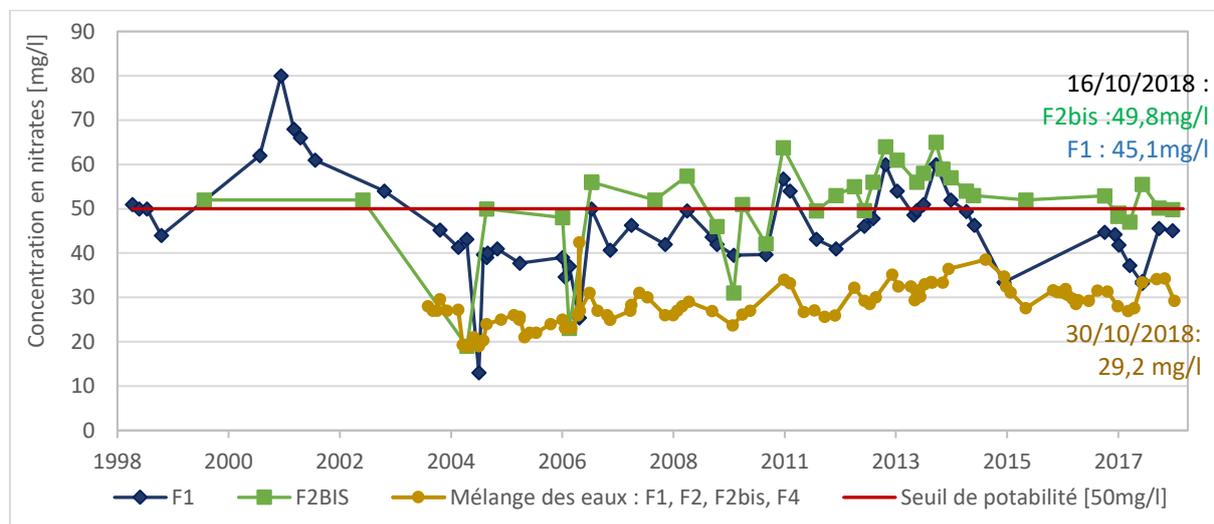
Afin de suivre la qualité de l'eau des captages prioritaires, des analyses (nitrates et 7 substances actives de la famille du métazachlore) sont effectuées depuis juin 2016. En 2018, 3 analyses ont été réalisées (mars/juillet/octobre).

Figure 3 : Graphique des concentrations en nitrates pour les captages prioritaires (F1 et F2bis) et à la station de traitement d'Auger-Saint-Vincent

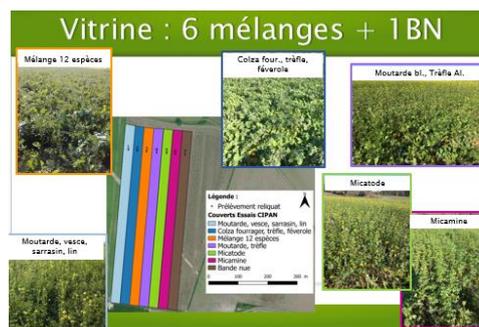
Figure 4 : Organisation de la parcelle témoin sur les couverts d'interculture

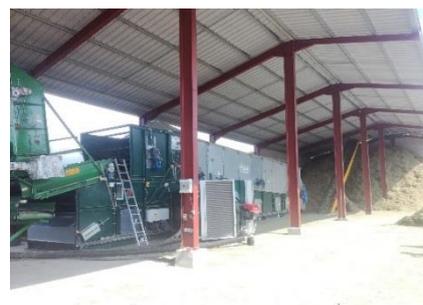
Afin de limiter les apports d'intrants (PP et azote), la culture de la luzerne a été introduite sur le territoire du BAC depuis 2015. Un méthaniseur associé à un séchoir est situé à proximité et permet de valoriser la luzerne en la séchant. En 2018, la filière s'est développée avec 7 agriculteurs engagés en échange avec l'éleveur sur 87 ha. Suite à une étude technico-économique, les éleveurs ont décidé d'investir dans un séchoir multi-produits à chaleur tournante afin d'améliorer la qualité de la luzerne produite et de pouvoir la vendre à l'extérieur. Ce séchoir a été mis en route en juin 2018.

Photo 3 : Séchoir multi-produits

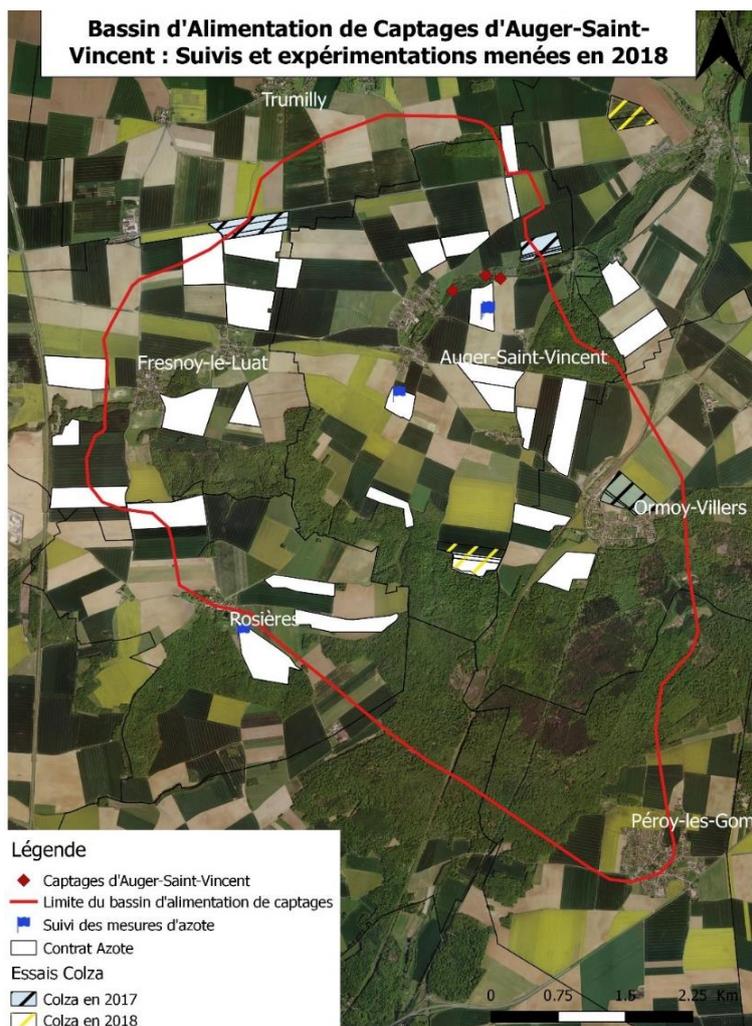
Figure 5 : Carte du BAC d'Auger-Saint-Vincent et des expérimentations menées

En parallèle, un travail a été mené avec l'appui de l'INRA pour déterminer un reliquat entrée hiver à ne pas dépasser afin d'atteindre une concentration de 37,5 mg/l au niveau des captages F1 et F2bis. Cette étude a été présentée lors du COPIL du BAC d'Auger-Saint-Vincent où il a été décidé de différencier les objectifs par type de sol. Ces Reliquats Entrée Hiver objectifs sont des indicateurs et un outil d'animation qui sera présenté aux agriculteurs en 2019.

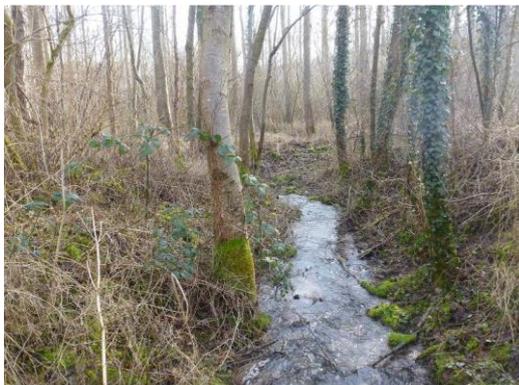
Photo 6 : Station du ru de Baybelle

Le suivi 2018 permet de qualifier le compartiment physico-chimique des affluents de l'Automne de « bon » à « très bon » exception faite des particules en suspensions pour le ru de Baybelle (excès de MES en période estivale - qualité « moyenne ») et des Nutriments pour le ru de Bonneuil (pic ponctuel d'ammonium et de nitrites - qualité « moyenne »).

Il est à noter une nette amélioration de la qualité hydrobiologique du ru de la Moise (qui passe d'une note de 9/20 à 11/20) et du ru de Baybelle (qui passe de 12 à 15). Il n'y a pas d'évolution sur la Douye (12) et le ru de Bonneuil (13). Cela classe, sur ce paramètre, les rus Moise, de la Douye et de Bonneuil dans un état « moyen », et le ru de Baybelle se retrouve en « bon état ».

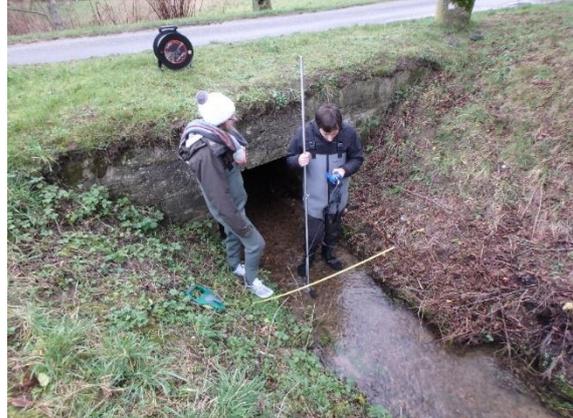
Photo 7 : Mesure du débit dans le ru Coulant

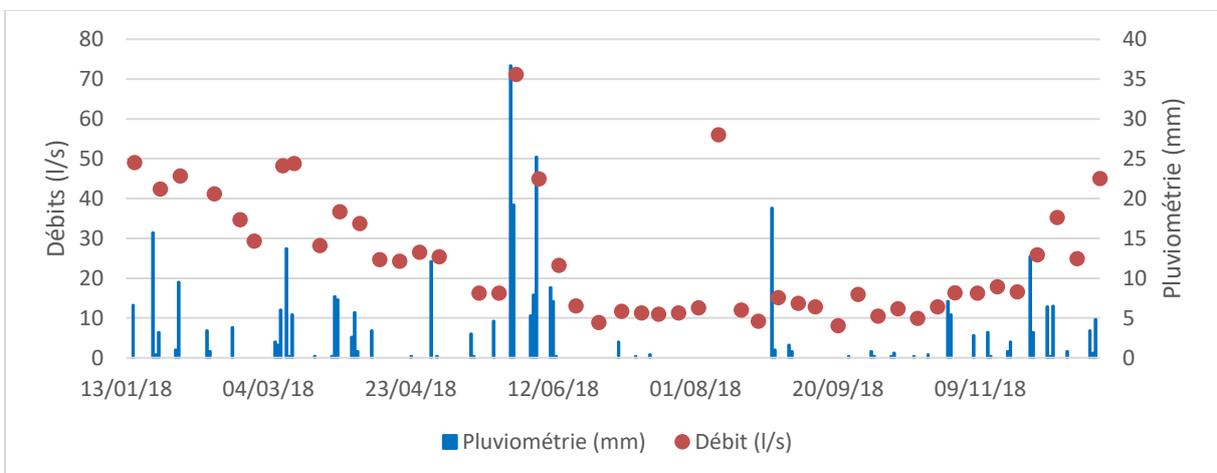
Figure 7 : Suivi des débits du Ru Ville et pluviométrie à la station de Creil

Un suivi mensuel du débit du ru des Taillandiers est également réalisé afin de compléter le réseau de mesures réalisé par l'Agence de l'Eau Seine-Normandie sur cet affluent de la Sainte-Marie.

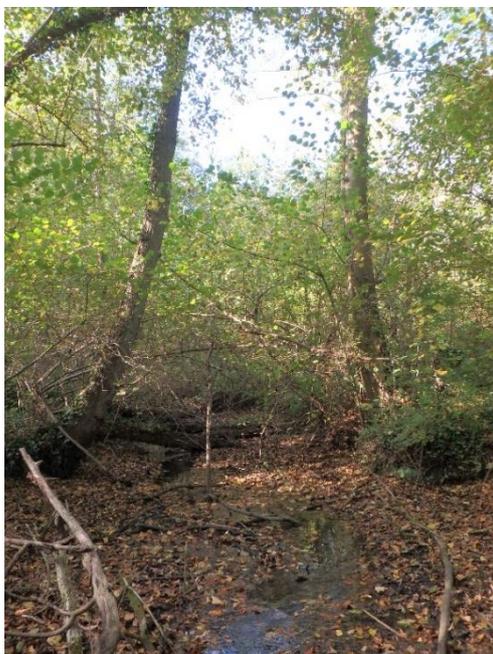
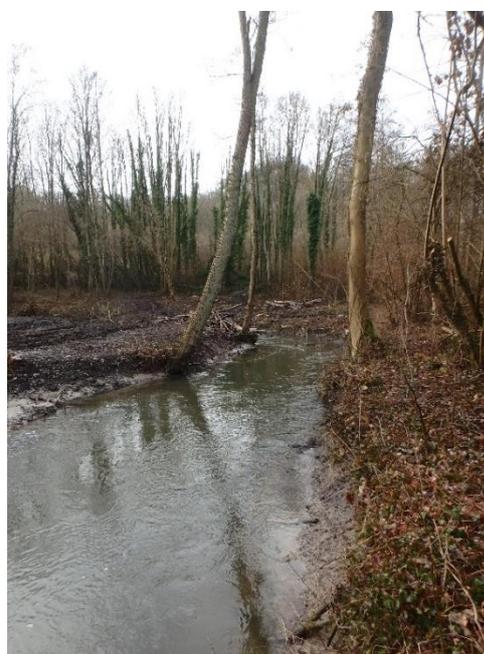
Photos 10 et 11 : méandre amont avant travaux (à gauche) et après travaux (à droite)

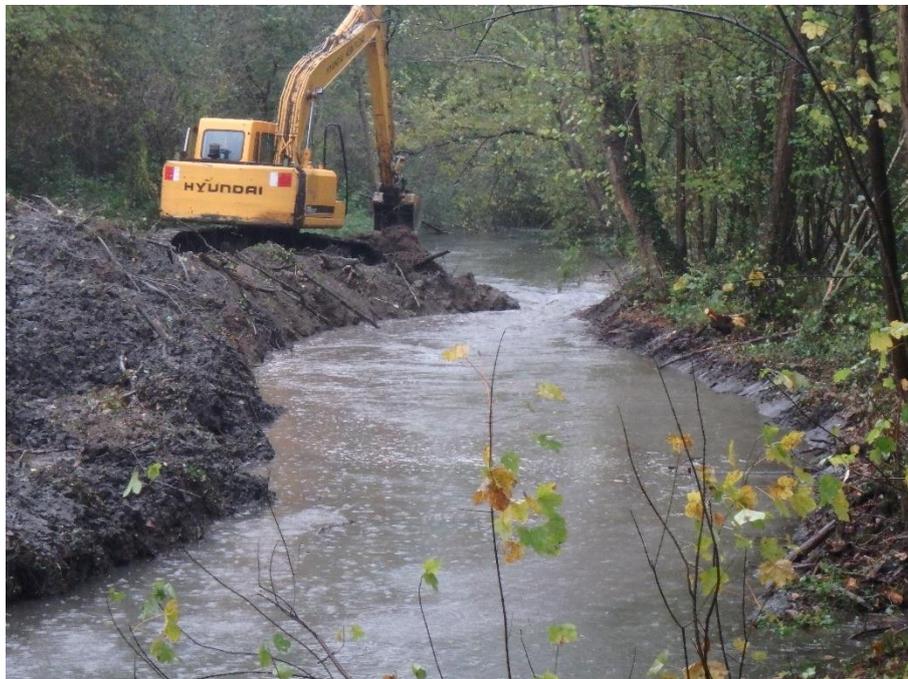
Après avoir terrassé le lit, on procède à la mise en eau du méandre.

Photo 12: Mise en eau du méandre

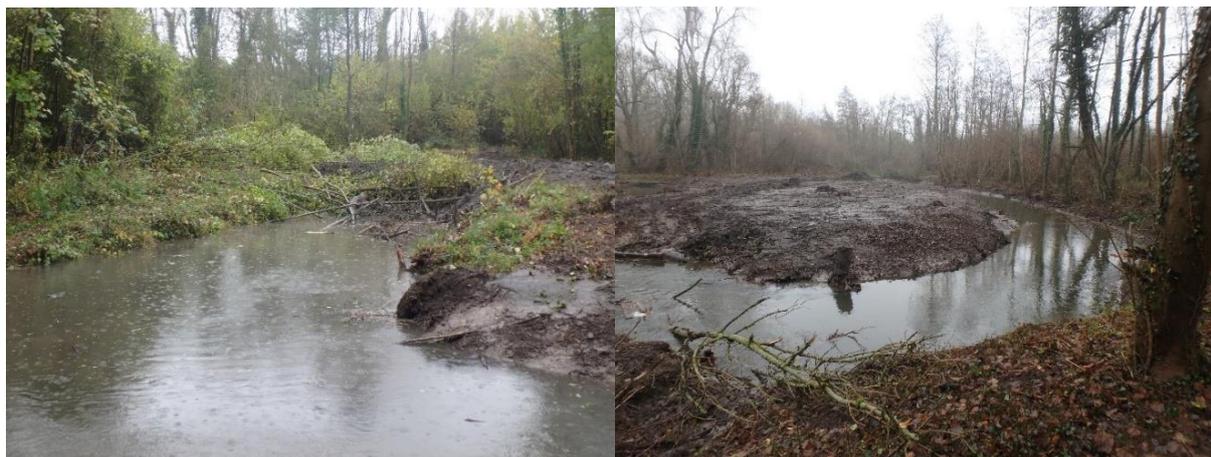
Les matériaux (terres, vases et bois) sont déposés dans l'ancien lit pour le combler définitivement. Cette portion mesurait 30 m et présentait des berges droites et hautes.

Photo 14 : Ancien lit en cours de comblement

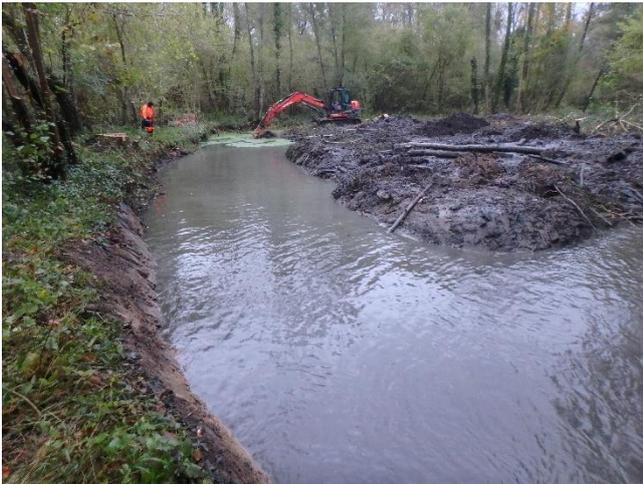
**Méandre aval :**

Le méandre aval était encore connecté à l'Automne. Son tracé était encore bien dessiné, marqué notamment par l'ancienne ripisylve et les systèmes racinaires en berge.

Dans un premier temps, un déboisement assez fort a été effectué étant donné l'âge vieillissant de l'ensemble de la ripisylve présente. Plusieurs frênes étaient également atteints de la Chalarose et ont dû être abattus.

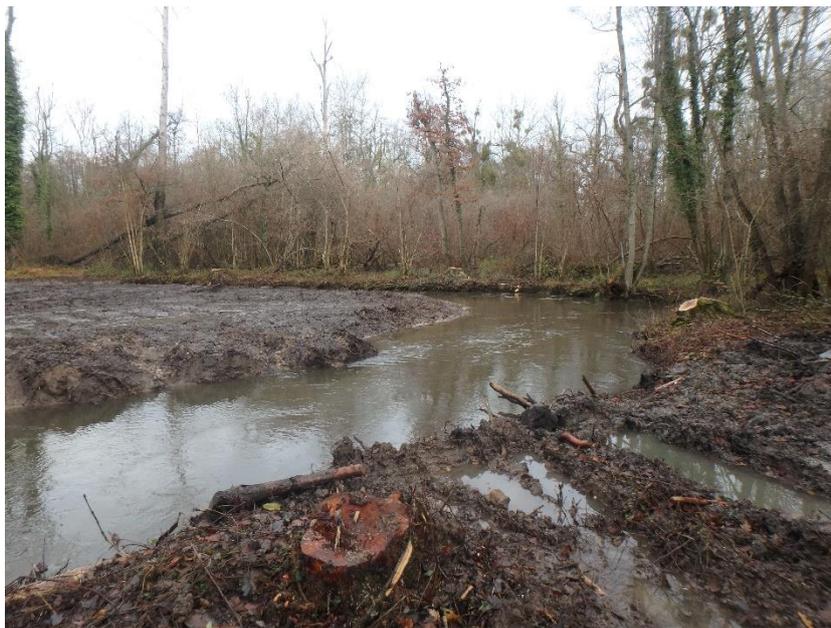
Le méandre restauré mesure 70 m. Il permet d'apporter de la diversité dans les écoulements et les habitats en berge ainsi que dans le lit. L'ancien lit comblé mesurait 35 m et formait une portion rectiligne et homogène.

Photo 16 : Vue d'ensemble du méandre aval après travaux

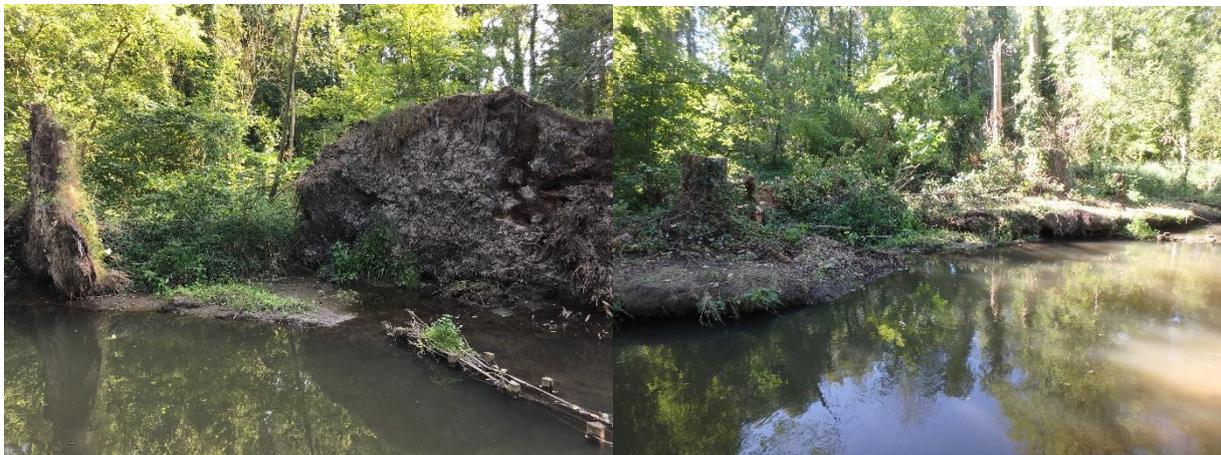
Photos 17 et 18 : Chablis de peupliers sur l'Automne à Fresnoy-la-Rivière avant (à gauche) et après intervention (à droite)

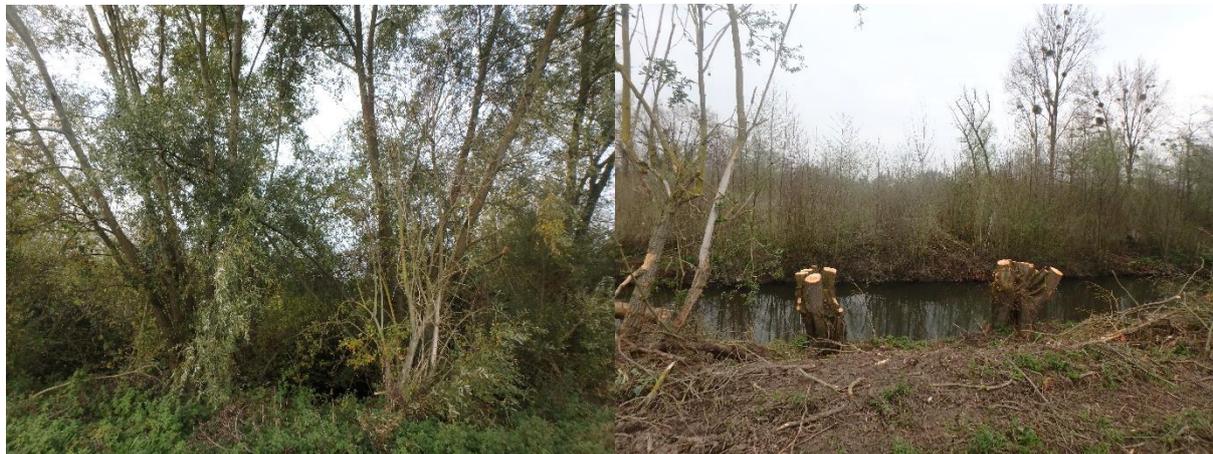
Des travaux d'entretien et de restauration de la ripisylve ont été réalisés sur le cours de l'Automne, sur 3 340 ml. Le secteur aval souffrait d'un manque d'entretien depuis de nombreuses années. De nombreux embâcles et chablis ont été traités dans ce secteur de la confluence avec l'Oise.

Photos 19 et 20: Saules retravaillés en têtard en rive gauche de l'Automne

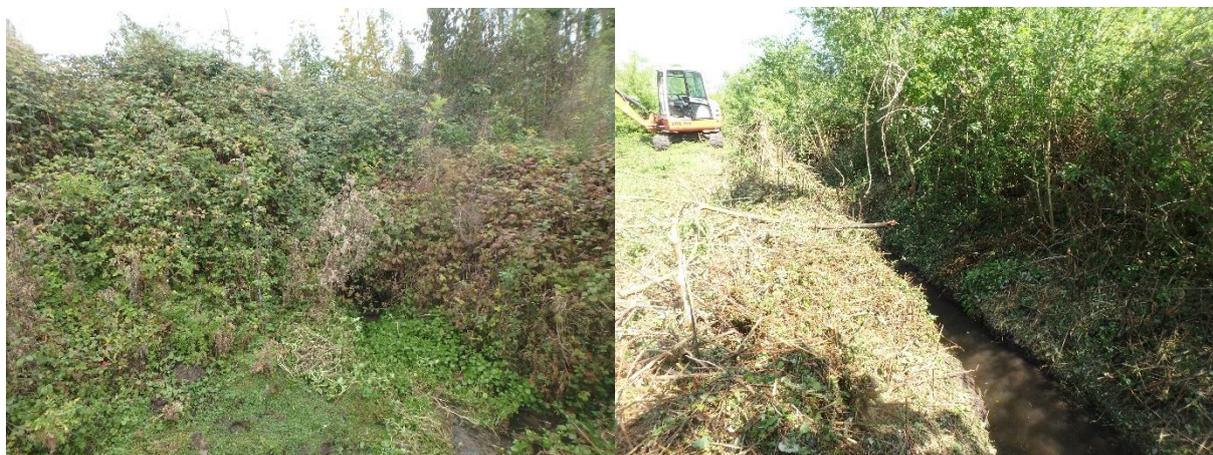
Photos 21 et 22: Entretien du ru Ruffin dans une pâture à chevaux (avant et après travaux)

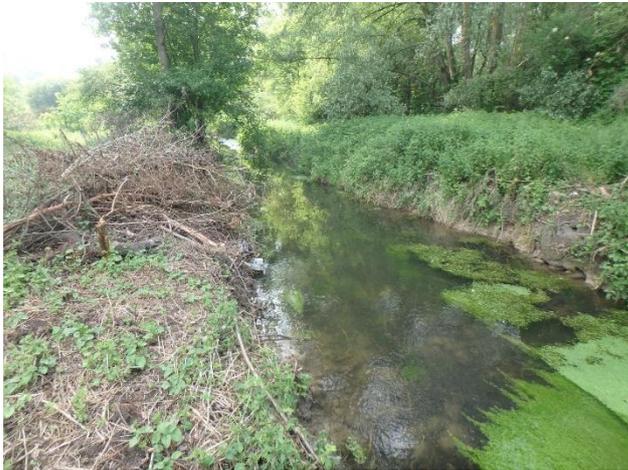
- Le ru des Taillandiers a fait l'objet d'un entretien par élagage et recépage sur la majeure partie de son linéaire. Un secteur de peupleraie a été entretenu plus intensément avec des chablis présents dans le lit. Le linéaire total entretenu est de 2 900 m.

Photo 23 : Ru des Taillandiers après travaux d'entretien

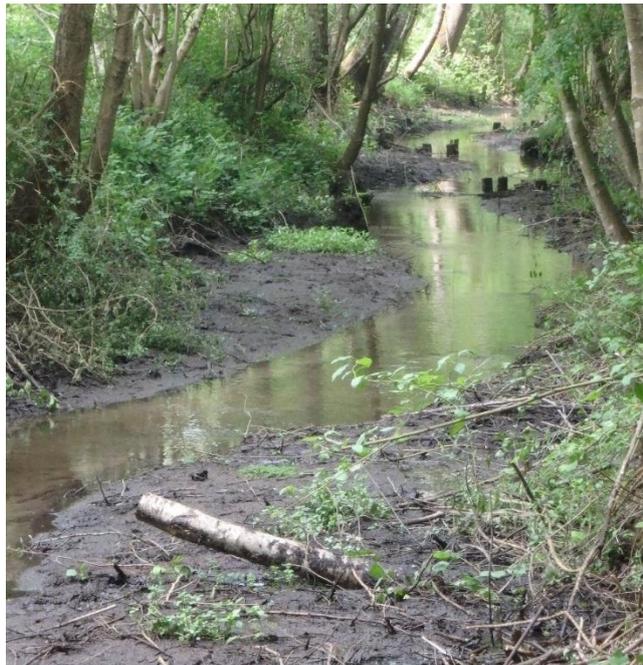
- Un linéaire de 165 m a été entretenu sur le ru Saint-Agathe. La majeure partie de ce cours d'eau est souterraine ou ne présente que très peu de ripisylve.
- En amont, le ru de Baybelle a été entretenu en catégorie 2 étant donné la densité de la ripisylve présente dans ce secteur de jeune peupleraie. Au total, 1 915 m ont été entretenus sur le ru de Baybelle.

Photo 24 : Ru de Baybelle entretenu

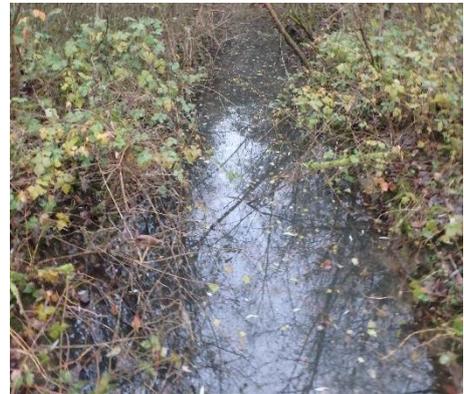
Photo 26 : Fossé stagnant (Verberie)

- 40% des surfaces inventoriées sont drainées. La pression de drainage varie fortement d'une parcelle à l'autre. Sur certaines parcelles ces drainages sont pratiquement inopérants (fossés peu profonds, bouchés à certains endroits) mais ils peuvent aussi être très impactant (fossé de plus d'un mètre drainant des sources). Dans tous les cas, ces parcelles drainées peuvent représenter de bonnes opportunités de restauration du fonctionnement hydraulique des zones humides.

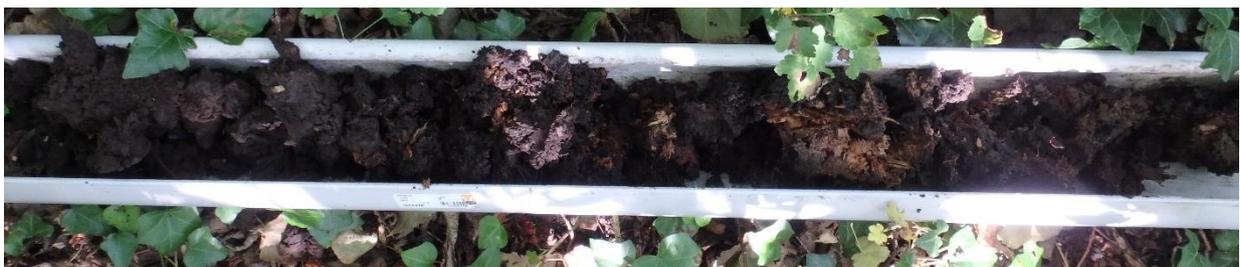
- Environ 75% des zones humides présentent des sols riches en matière organique que ce soit par la présence de traits histiques (tourbeux) ou simplement par la présence d'un épisolium humifère d'un horizon humifère enfoui de plus de 15cm d'épaisseur. Cette richesse en matière organique atteste du bon fonctionnement des zones humides de fonds de vallée de l'Automne qui restent apparemment très engorgées tout au long de l'année. Cette richesse en matière organique est aussi une responsabilité car en cas de baisse de l'engorgement eu eau des sols, ce carbone pourrait être relâché dans l'atmosphère.

Photo 27 : Sondage pédologique présentant des traits tourbeux (Béthisy-saint-Pierre)

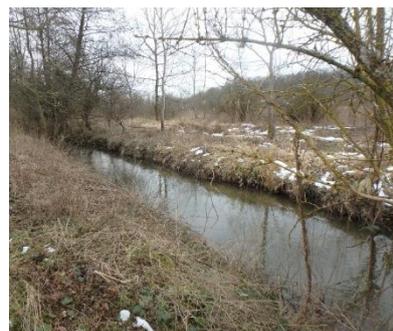
Photo 29: Automne rectiligne au Berval en février 2018

Sur le secteur du Berval, dans les communes de Bonneuil-en-Valois et de Russy-Bémont, une étude de maîtrise d'œuvre pour la restauration des cours d'eau et des zones humides a été lancée. L'objectif consiste à définir un projet de restauration des cours d'eau, en particulier le reméandrage de l'Automne.

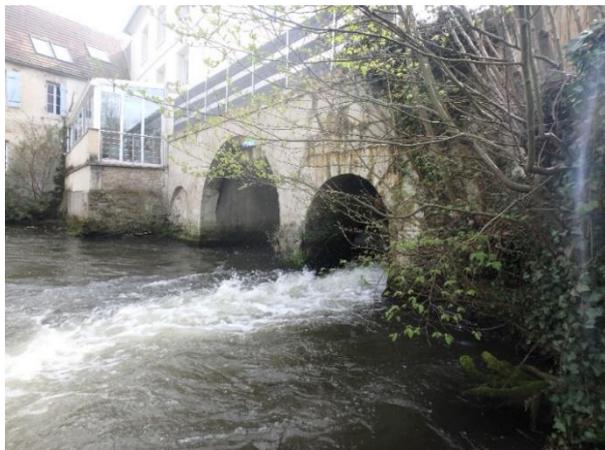
Photo 31: Ouvrage du moulin de la Roche (vue en aval du seuil)

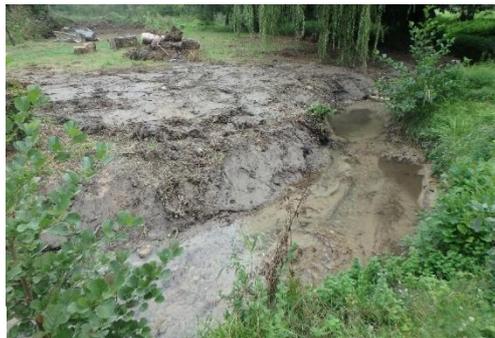
- Les services de l'Etat ont constaté des travaux de recalibrage du ru Coulant dans la commune de Morienvall. Les déblais ont été étalés sur la parcelle en zone humide. Ces travaux n'ont pas fait l'objet de dossier de déclaration auprès des services de l'Etat. Ces derniers ont demandé une remise en état du site lorsque la période sera favorable (à partir du 15 mai 2019).

Photo 32: Travaux de rectification du ru Coulant

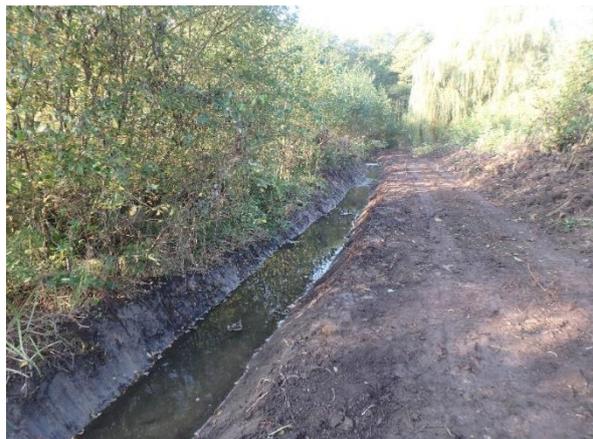
- En 2015, des travaux de détournement du ru Voisin avaient été constatés dans la commune de Bonneuil-en-Valois. Le ru Voisin avait été connecté à un étang sans demande d'Autorisation auprès des services de l'Etat. En 2018, plusieurs échanges ont eu lieu entre le propriétaire, le SAGEBA et les services de l'Etat afin de remettre en état le site. En Octobre 2018, des travaux de réouverture du ru Voisin ont été réalisés. Des finitions sont encore à prévoir pendant la période favorable, en 2019, pour améliorer la qualité du ru.

Photo 33: Ru Voisin déconnecté de l'étang après les travaux de remise en état
