Rapport d'Activités 2019

Le Syndicat d'Aménagement et de Gestion des Eaux du Bassin Automne (SAGEBA) est un syndicat de rivières compétent pour réaliser l'entretien et la restauration des cours d'eau, ainsi que la préservation des zones humides. Le SAGEBA est administré par un conseil syndical composé de 54 délégués titulaires et 54 délégués suppléants, désignés par les communautés de communes et d'agglomération, ainsi que les communes adhérentes.

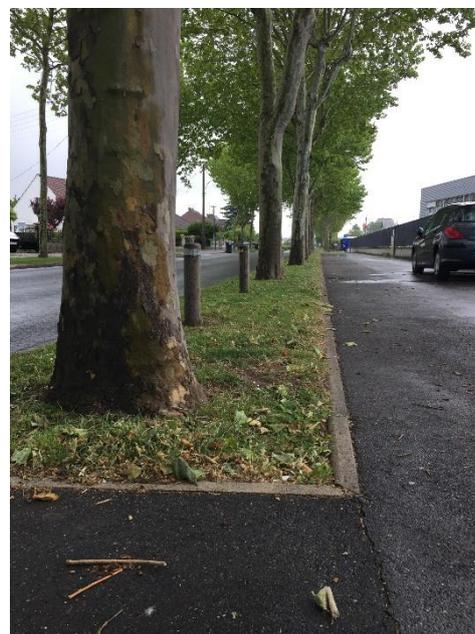
Photo 1: Aménagements facilitant l'infiltration de l'eau à Crépy-en-Valois

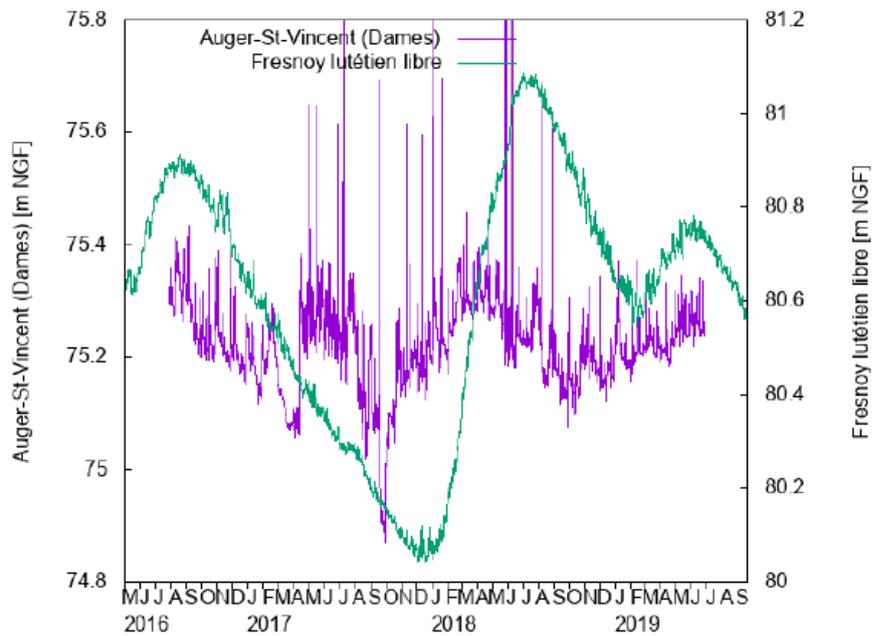
Les tendances et battements sont comparables à ceux observés au puit à Fresnoy-le-Luat avec toutefois un facteur retard plus important à Fresnoy-le-Luat. Le décalage entre les épisodes pluvieux et une remontée du niveau à Fresnoy-Le-Luat a été déterminé à environ 3 à 4 mois.

Figure 1 : Chroniques piézométriques des ouvrages d'Auger-Saint-Vincent et de Fresnoy-le-Luat

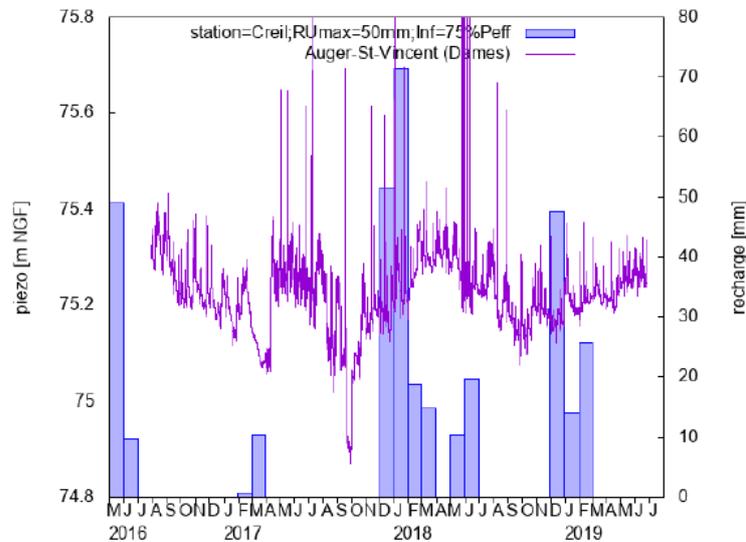
Figure 2 : Chroniques piézométriques de l'ouvrage du Parc aux Dames à Auger-Saint-Vincent et pluie efficace à la station de Creil

La chronique piézométrique de l'ouvrage d'Auger-Saint-Vincent reste très semblable à celle du puits à Fresnoy-le-Luat. Les chroniques sont caractérisées par des cycles saisonniers, traduisant l'influence saisonnière de la pluviométrie lors des recharges hivernales, avec un décalage de 2 à 3 mois, et par une inertie importante des nappes. La décrue semble cependant débuter un mois plus tôt à Auger-Saint-Vincent. Pour l'année hydrologique 2018-2019, celle-ci a débuté en avril 2019 et une tendance globale à la baisse est observée depuis.

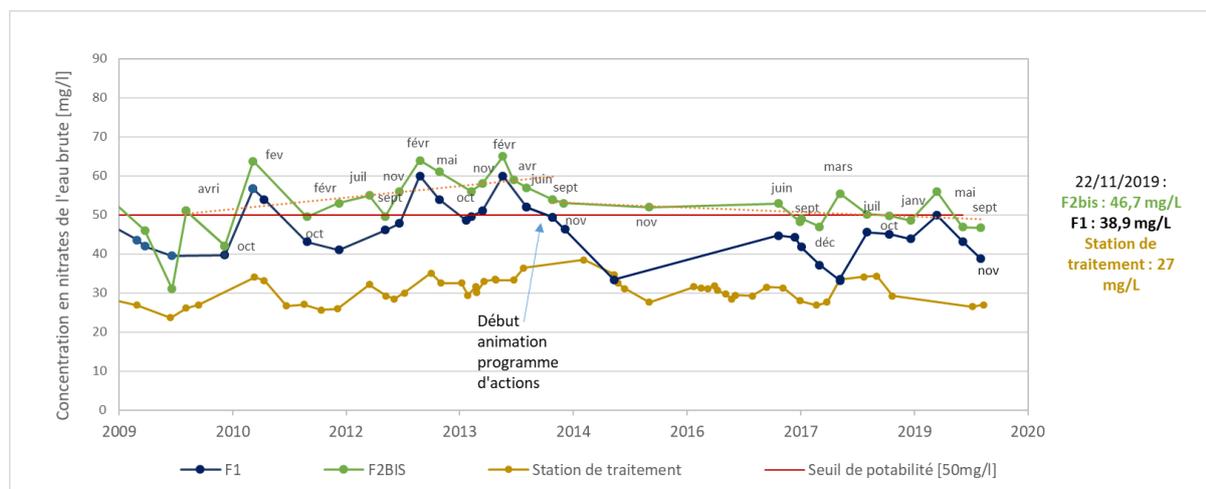
Afin de suivre la qualité de l'eau des captages prioritaires, des analyses (nitrates et 7 substances actives de la famille du métazachlore) sont effectuées depuis juin 2016. En 2019, 3 analyses ont été réalisées (mi-mai/début septembre/fin novembre).

Figure 5 : Graphique des concentrations en nitrates pour les captages prioritaires (F1 et F2bis) et à la station de traitement d'Auger-Saint-Vincent

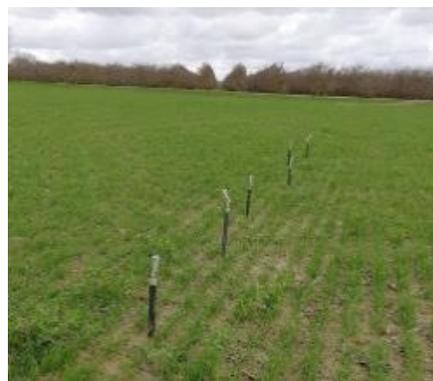
Suivi des mesures d'azote : 3 parcelles sont suivies avec des outils de mesure ponctuelle d'azote : bougies poreuses, sondes PRS, reliquats. Une de ces parcelles est équipée avec une sonde Nutrisens qui permet d'avoir une mesure en continue de la conductivité des ions du sol et des échanges en nitrates. L'objectif est de comparer l'ensemble de ces mesures.

Photo 2: Bougies poreuses sur parcelle de blé

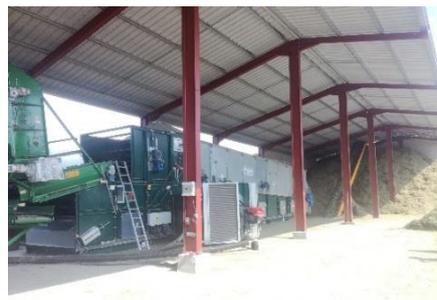
La culture de la luzerne est peu exigeante en intrants et peu rester jusqu'à 3ans en place. Elle a été introduite sur le territoire du BAC depuis 2015 afin de limiter les apports d'intrants (PP et azote). Les éleveurs ont investi en 2018 dans un séchoir spécifique, le séchoir multiproduits à chaleur tournante, il améliore la qualité de la luzerne séchée et permet de vendre le surplus de production à l'extérieur.

Photo 4 : Séchoir multiproduits

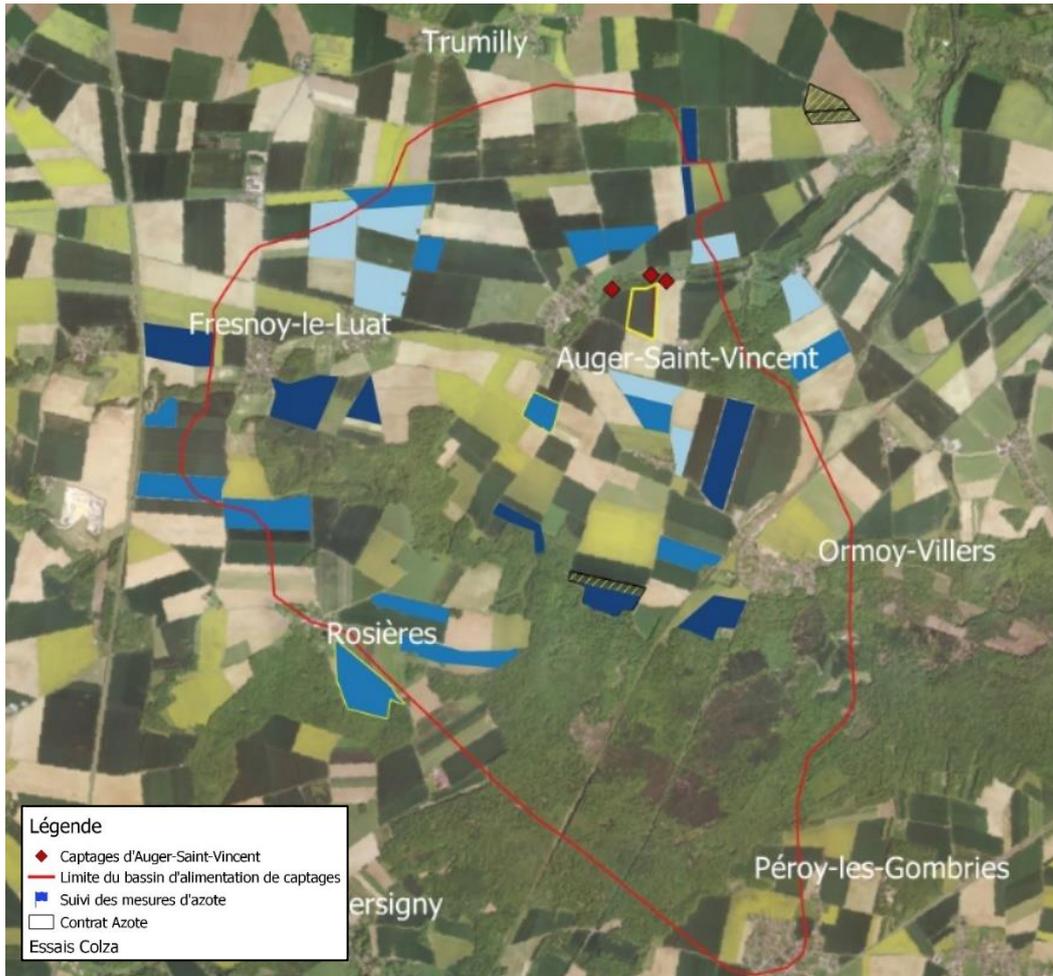
Figure 6 : Carte du BAC d'Auger-Saint-Vincent et des expérimentations menées

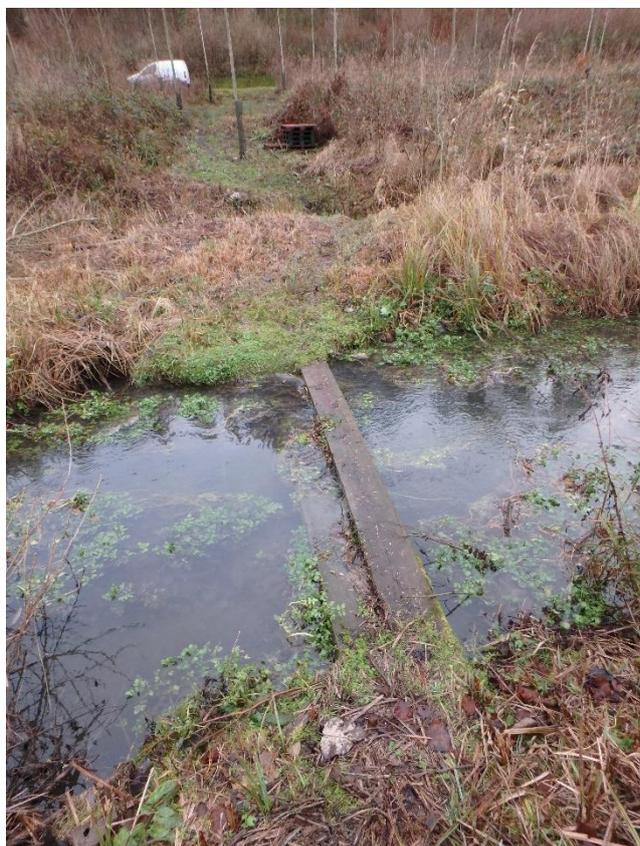
Photo 8 : Station du ru de la Moise

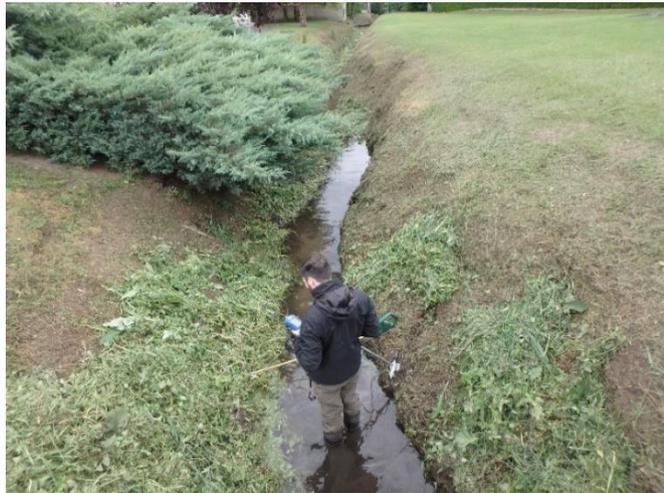
Le technicien et le chargé de mission réalisent un suivi hebdomadaire des débits de 3 affluents de l'Automne : le ru Ville, le ru Saint-Mard et le ru Coulant. Un suivi du débit du ru des Taillandiers est également réalisé afin de compléter le réseau de mesures réalisé par l'Agence de l'Eau Seine-Normandie sur cet affluent de la Sainte-Marie. Les données collectées permettent de suivre plus précisément les variations saisonnières. A cause d'un problème qui a nécessité le remplacement de la sonde, les mesures de débits n'ont pas pu être effectuées entre le 21 juin et le 5 août.

Photo 9 : : Mesure du débit dans le ru Ville à Saint-Vaast-de-Longmont

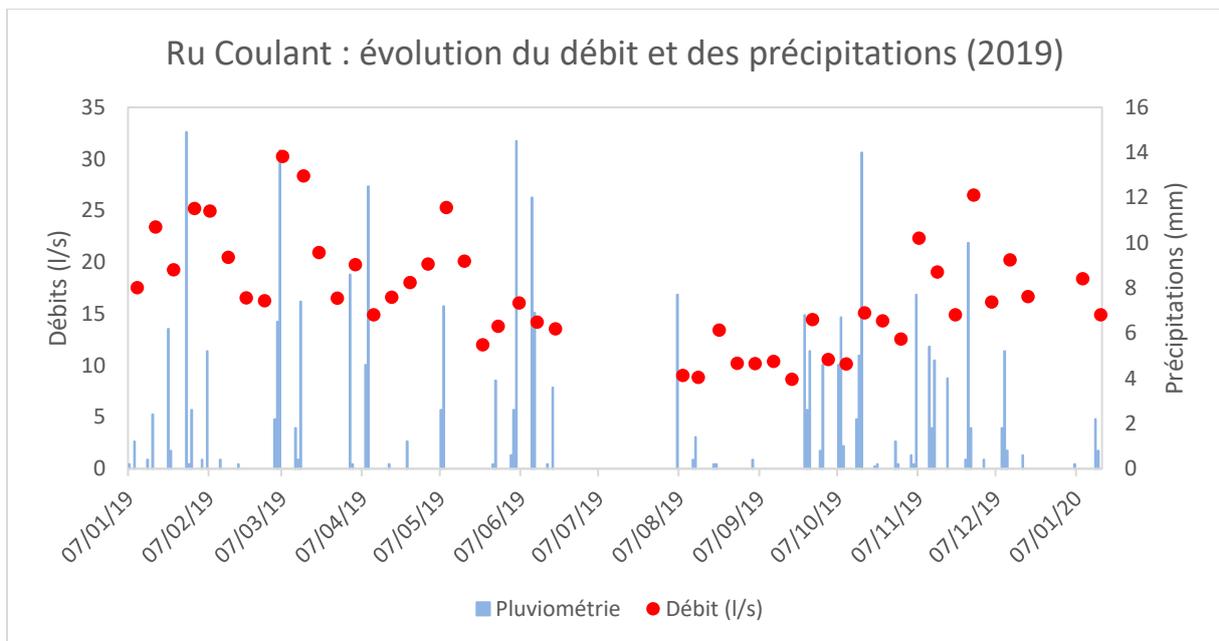
Figure 7 : Suivi des débits du Ru Coulant et pluviométrie à la station de Creil

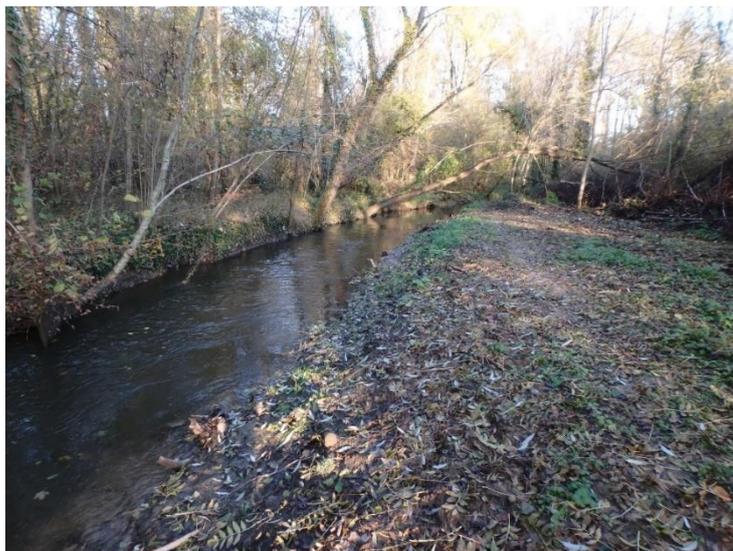
Dans un premier temps, un déboisement du merlon a été effectué. Le terrassement du merlon a ensuite été réalisé sur un linéaire de 100 m à l'aide d'une pelle 7,5 T. Deux peupliers présents sur le merlon ont été abattus puis les souches ont été rognées. Le lit a été légèrement réduit afin de redynamiser les écoulements.

Photo 12 : Merlon de curage arasé avec reprofilage de la berge en pente douce

Trois secteurs de l'Automne présentaient un merlon de curage en berge. Ces merlons de curage ne permettent pas un bon échange entre le cours d'eau et les zones humides en période de crue. Après déboisement et dessouchage, ces merlons ont été arasés et la berge a été reprofilée en pente douce. Au total, 305 m de berges ont été restaurées. Ces travaux de restauration ont été réalisés par l'entreprise FORETS ET PAYSAGES pour un coût de 21 717,90 € TTC.

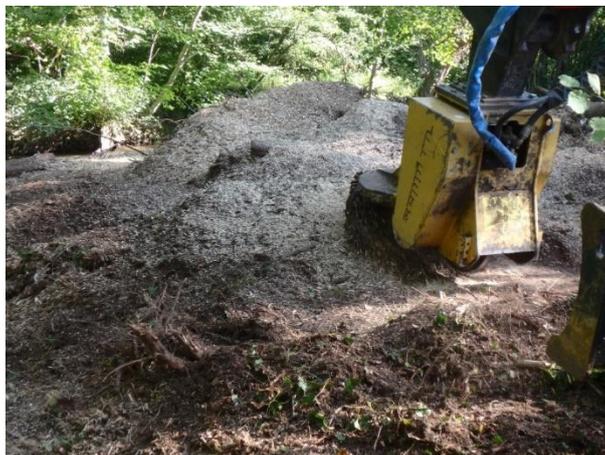
Photo 13 : Rognage d'une souche de peuplier

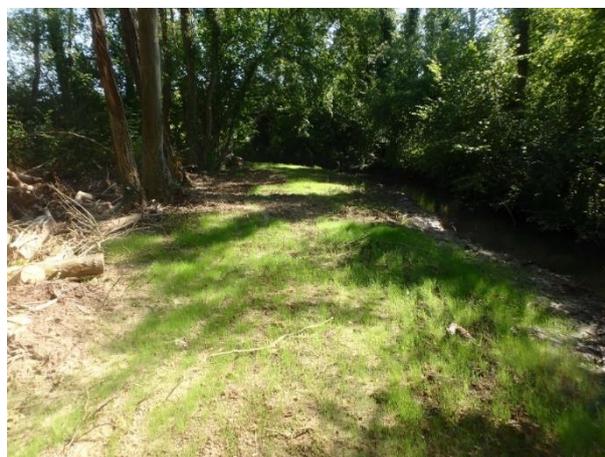
Le merlon était présent en berge droite sur un linéaire de 80 m. Après déboisement, l'arasement et le talutage en pente douce ont été réalisés. La berge n'a pas été tassée ou lissée afin de faciliter la reprise végétale et l'activité du sol.

Photo 14 : Berge retalutée en pente douce après reprise de l'ensemencement

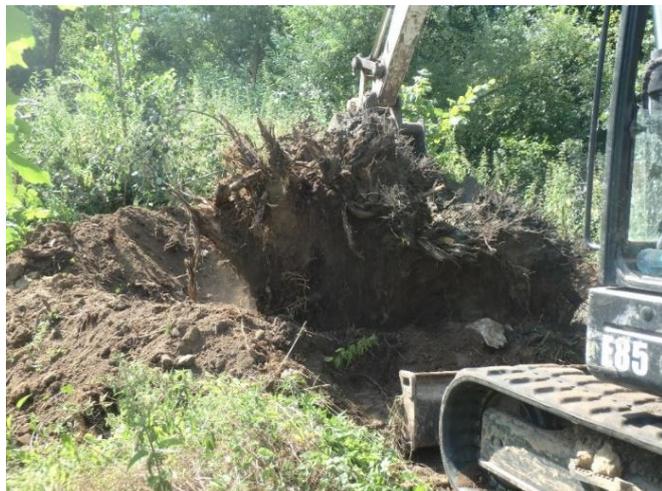
Le merlon de curage avait été planté de peupliers. Exploités il y a quelques années, il a fallu procéder au dessouchage de 14 souches avant de réaliser le terrassement sur 125 m. Les souches ont été exportées. Après retalutage, un ensemencement a été réalisé.

Photo 15 : Dessouchage en cours

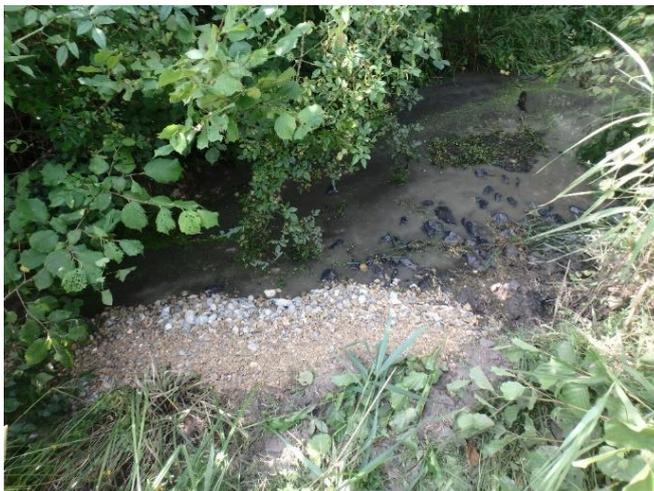
Cette action complète les travaux réalisés en 2015. Le ru Saint-Lucien avait été reméandré et son lit avait été resserré afin de retrouver une largeur plus adaptée aux débits. Quatre ans après les travaux, le cours d'eau s'est réajusté et il convenait d'apporter un substrat plus graveleux favorable aux espèces piscicoles présentes en aval (truite Fario et Chabot). Un mélange de granulats a été apporté (6-40 mm et 90-150 mm) sur un linéaire de 30 m. Ces travaux de restauration ont été réalisés par l'entreprise FORETS ET PAYSAGES pour un coût de 5 088 € TTC.

Photo 16 : Recharge en granulats en cours dans le ru Saint-Lucien

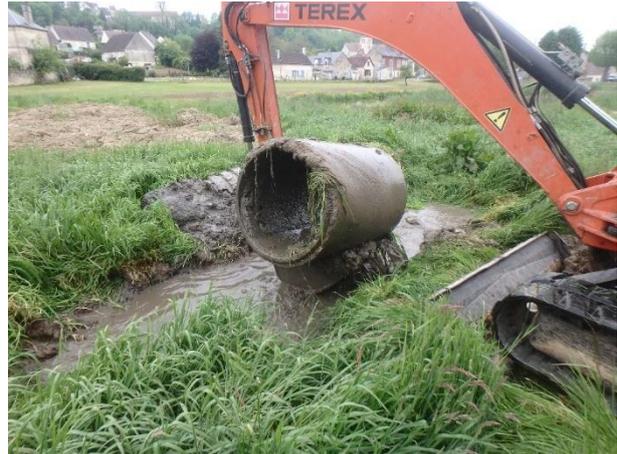
Le ru de Bonneuil avait été restauré en 2016 par reméandrage et resserrement de son lit. Lors des épisodes de ruissellement de 2018, une buse s'était retrouvée totalement comblée par les sédiments et engendrait des débordements dans la parcelle. On notait également une prolifération des herbiers aquatiques engendrant là-encore une perturbation des écoulements. Il a été entrepris la plantations de 30 arbustes afin d'amener de l'ombrage au cours d'eau. La buse a été évacuée. Ces travaux de restauration ont été réalisés par l'entreprise NATURE ET PAYSAGE pour un coût de 1 804 € TTC.

Photo 17 : Retrait d'une buse dans le ru de Bonneuil

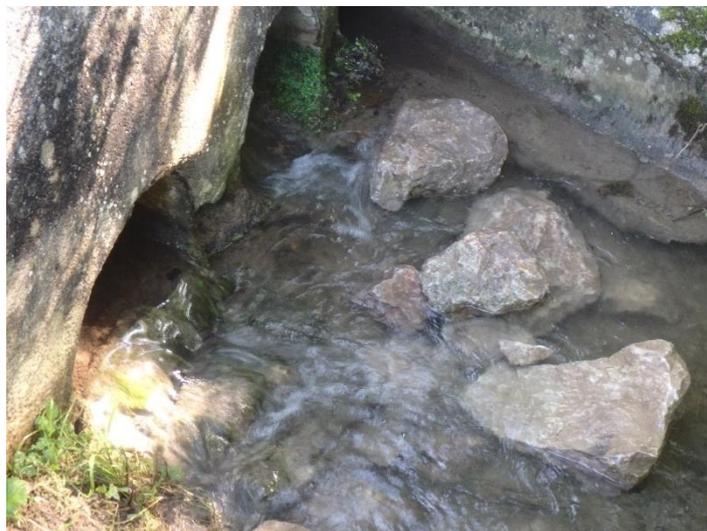
En 2015, deux ouvrages bloquant la continuité écologique avaient été aménagés. Avec le réajustement du cours d'eau, une reprise de ces aménagements était nécessaire. Un nouvel apport de blocs a été réalisé au niveau de la confluence avec l'Automne et en aval d'un ouvrage de franchissement routier. Ces travaux de restauration ont été réalisés par l'entreprise NATURE ET PAYSAGE pour un coût de 1 252 € TTC.

Photo 19 : Apport de blocs dans le ru Coulant en aval d'un ouvrage de franchissement

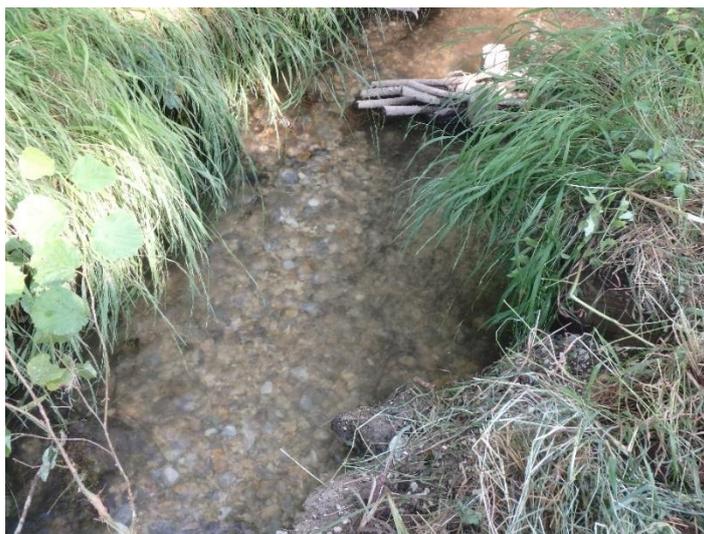
Le ru de Morcourt avait été restauré en 2015 par la mise en place d'épis déflecteurs. Ces aménagements ont parfaitement fonctionné et le cours d'eau a retrouvé un fonctionnement plus naturel (mouilles, plat, banquettes végétalisées). Cependant, le substrat présent était encore un peu fin pour accueillir les espèces cibles comme la truite Fario. Ce secteur se situant en connexion directe avec l'Automne, il avait été identifié comme « secteur à enjeu piscicole » pour l'émergence de truitelles. Il a été entrepris la mise en place d'une recharge en granulats avec un mélange 6-40 mm sur un linéaire de 240 m. Ces travaux de restauration ont été réalisés par l'entreprise NATURE ET PAYSAGE pour un coût de 1 396 € TTC.

Photo 20 : Recharge en granulats dans le ru de Morcourt

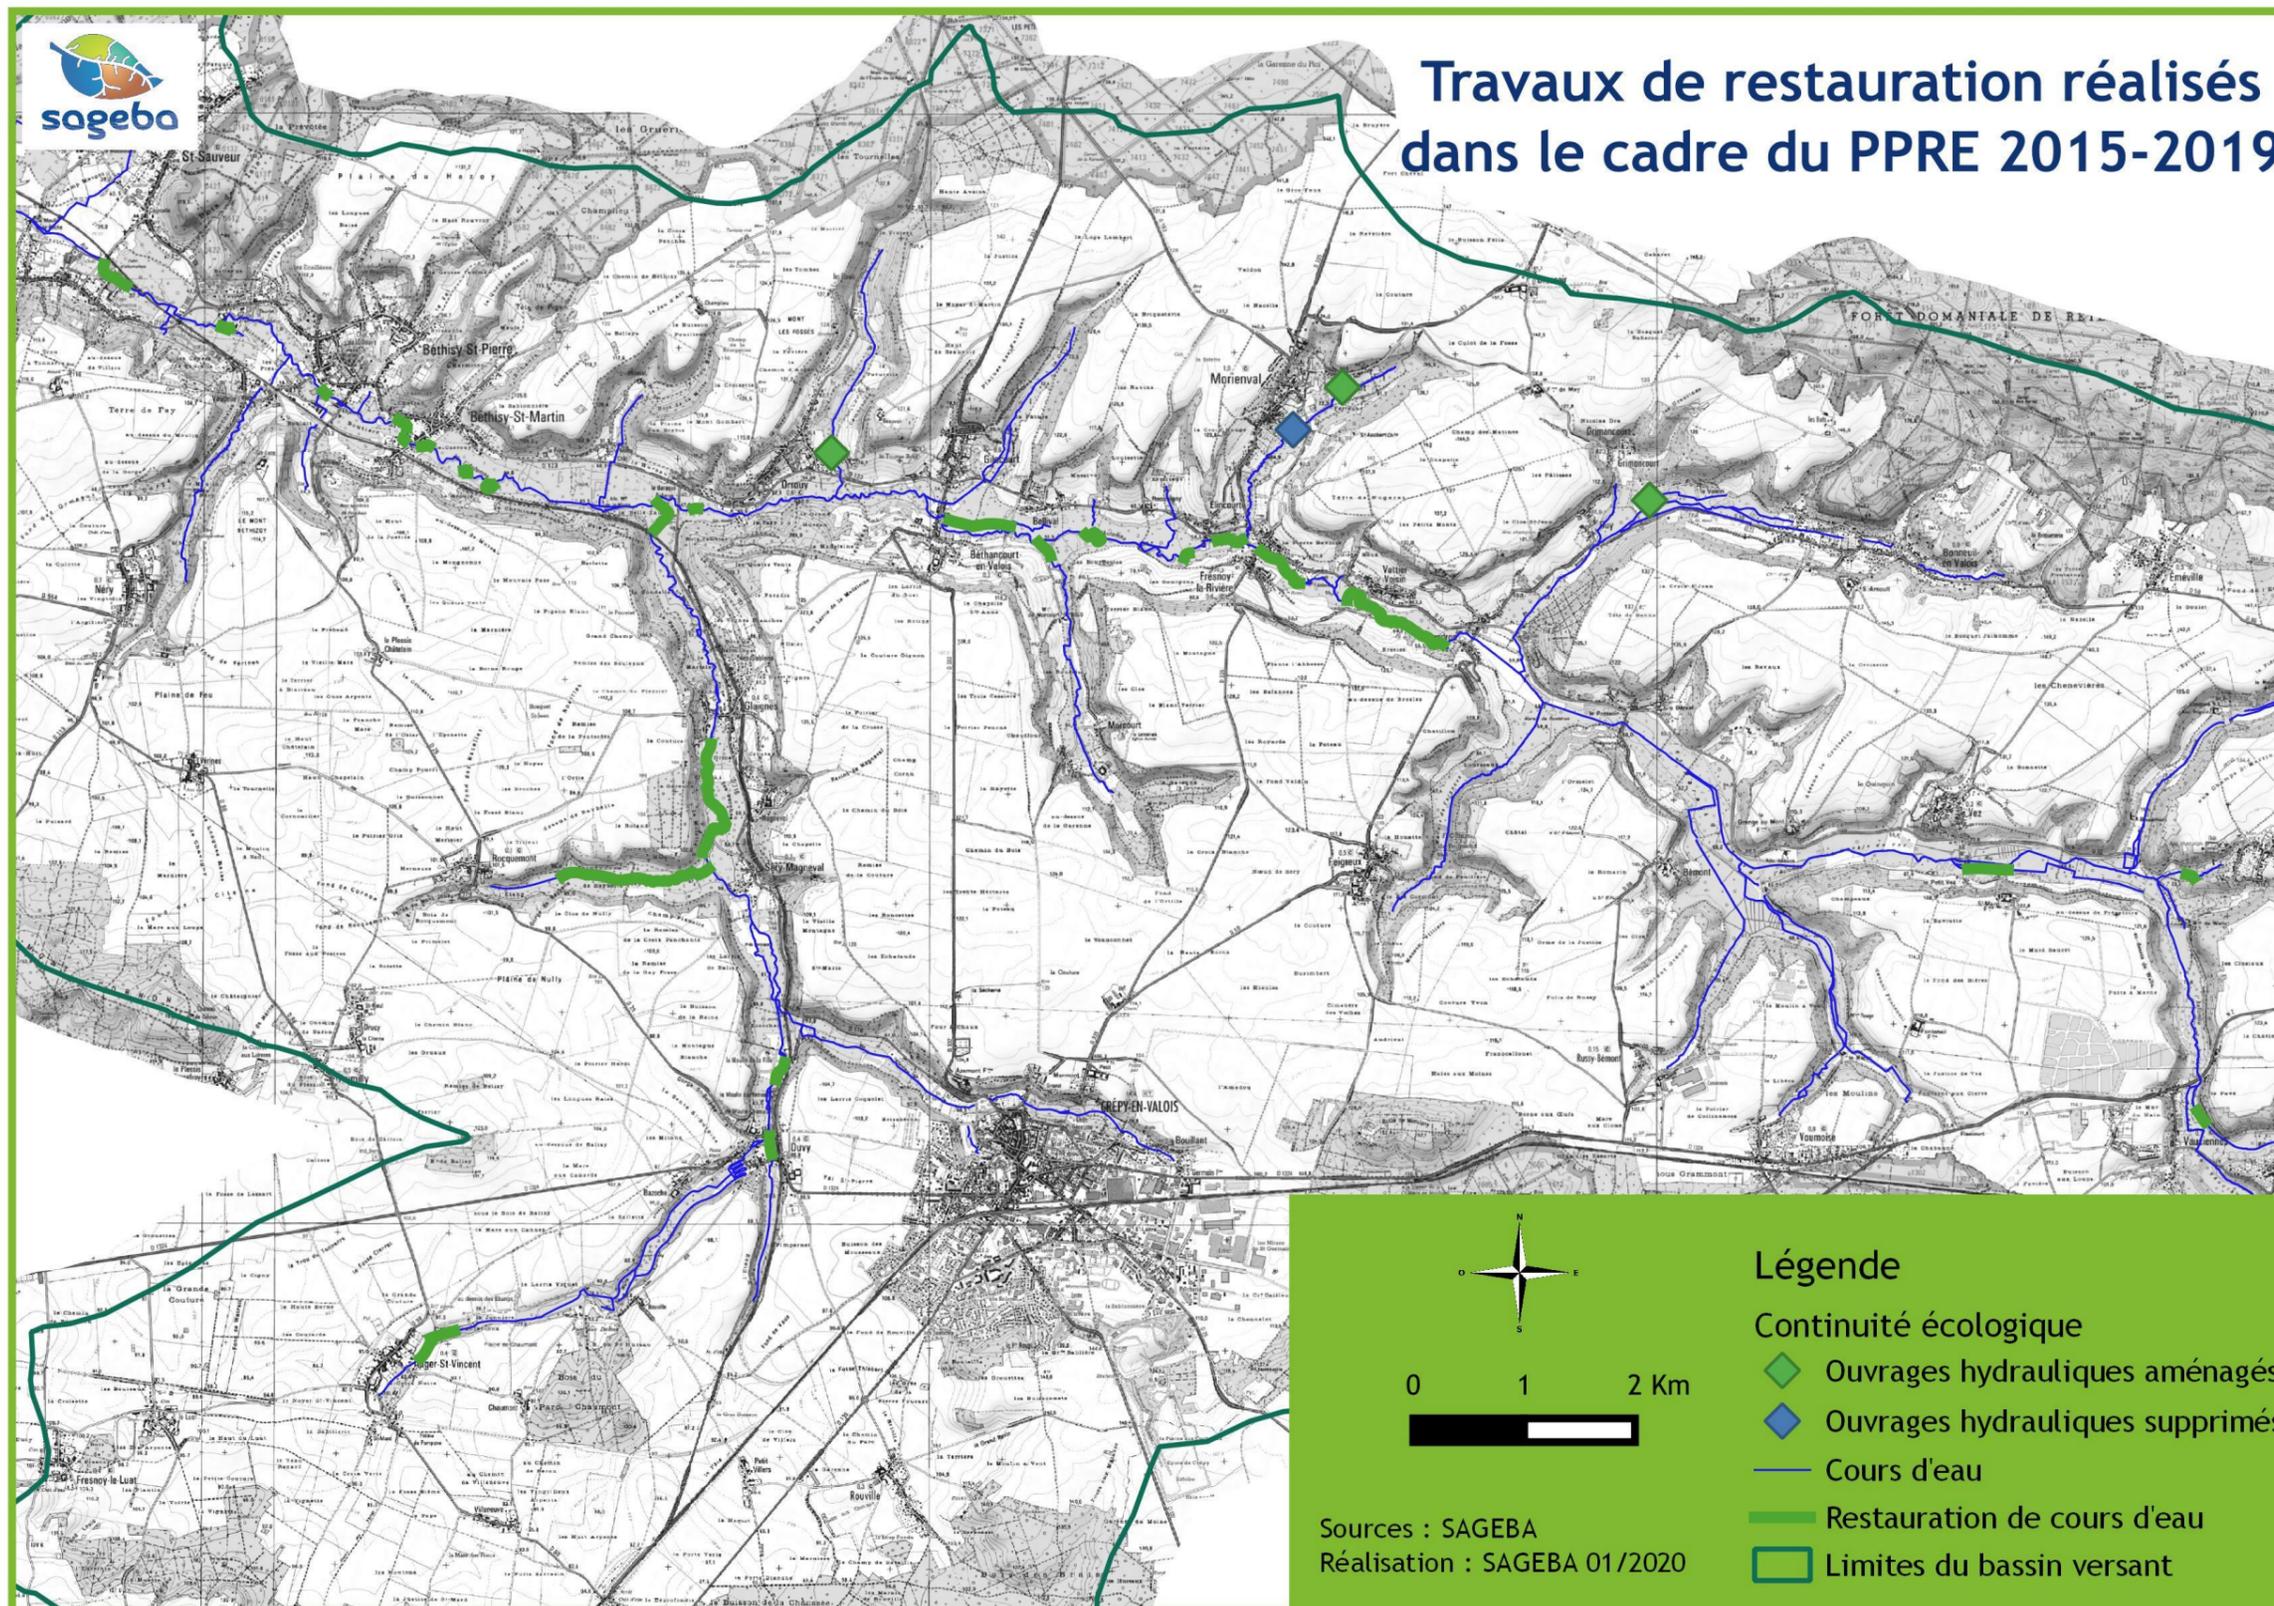
Carte 2: Travaux de restauration réalisés dans le cadre du PPRE 2015-2019

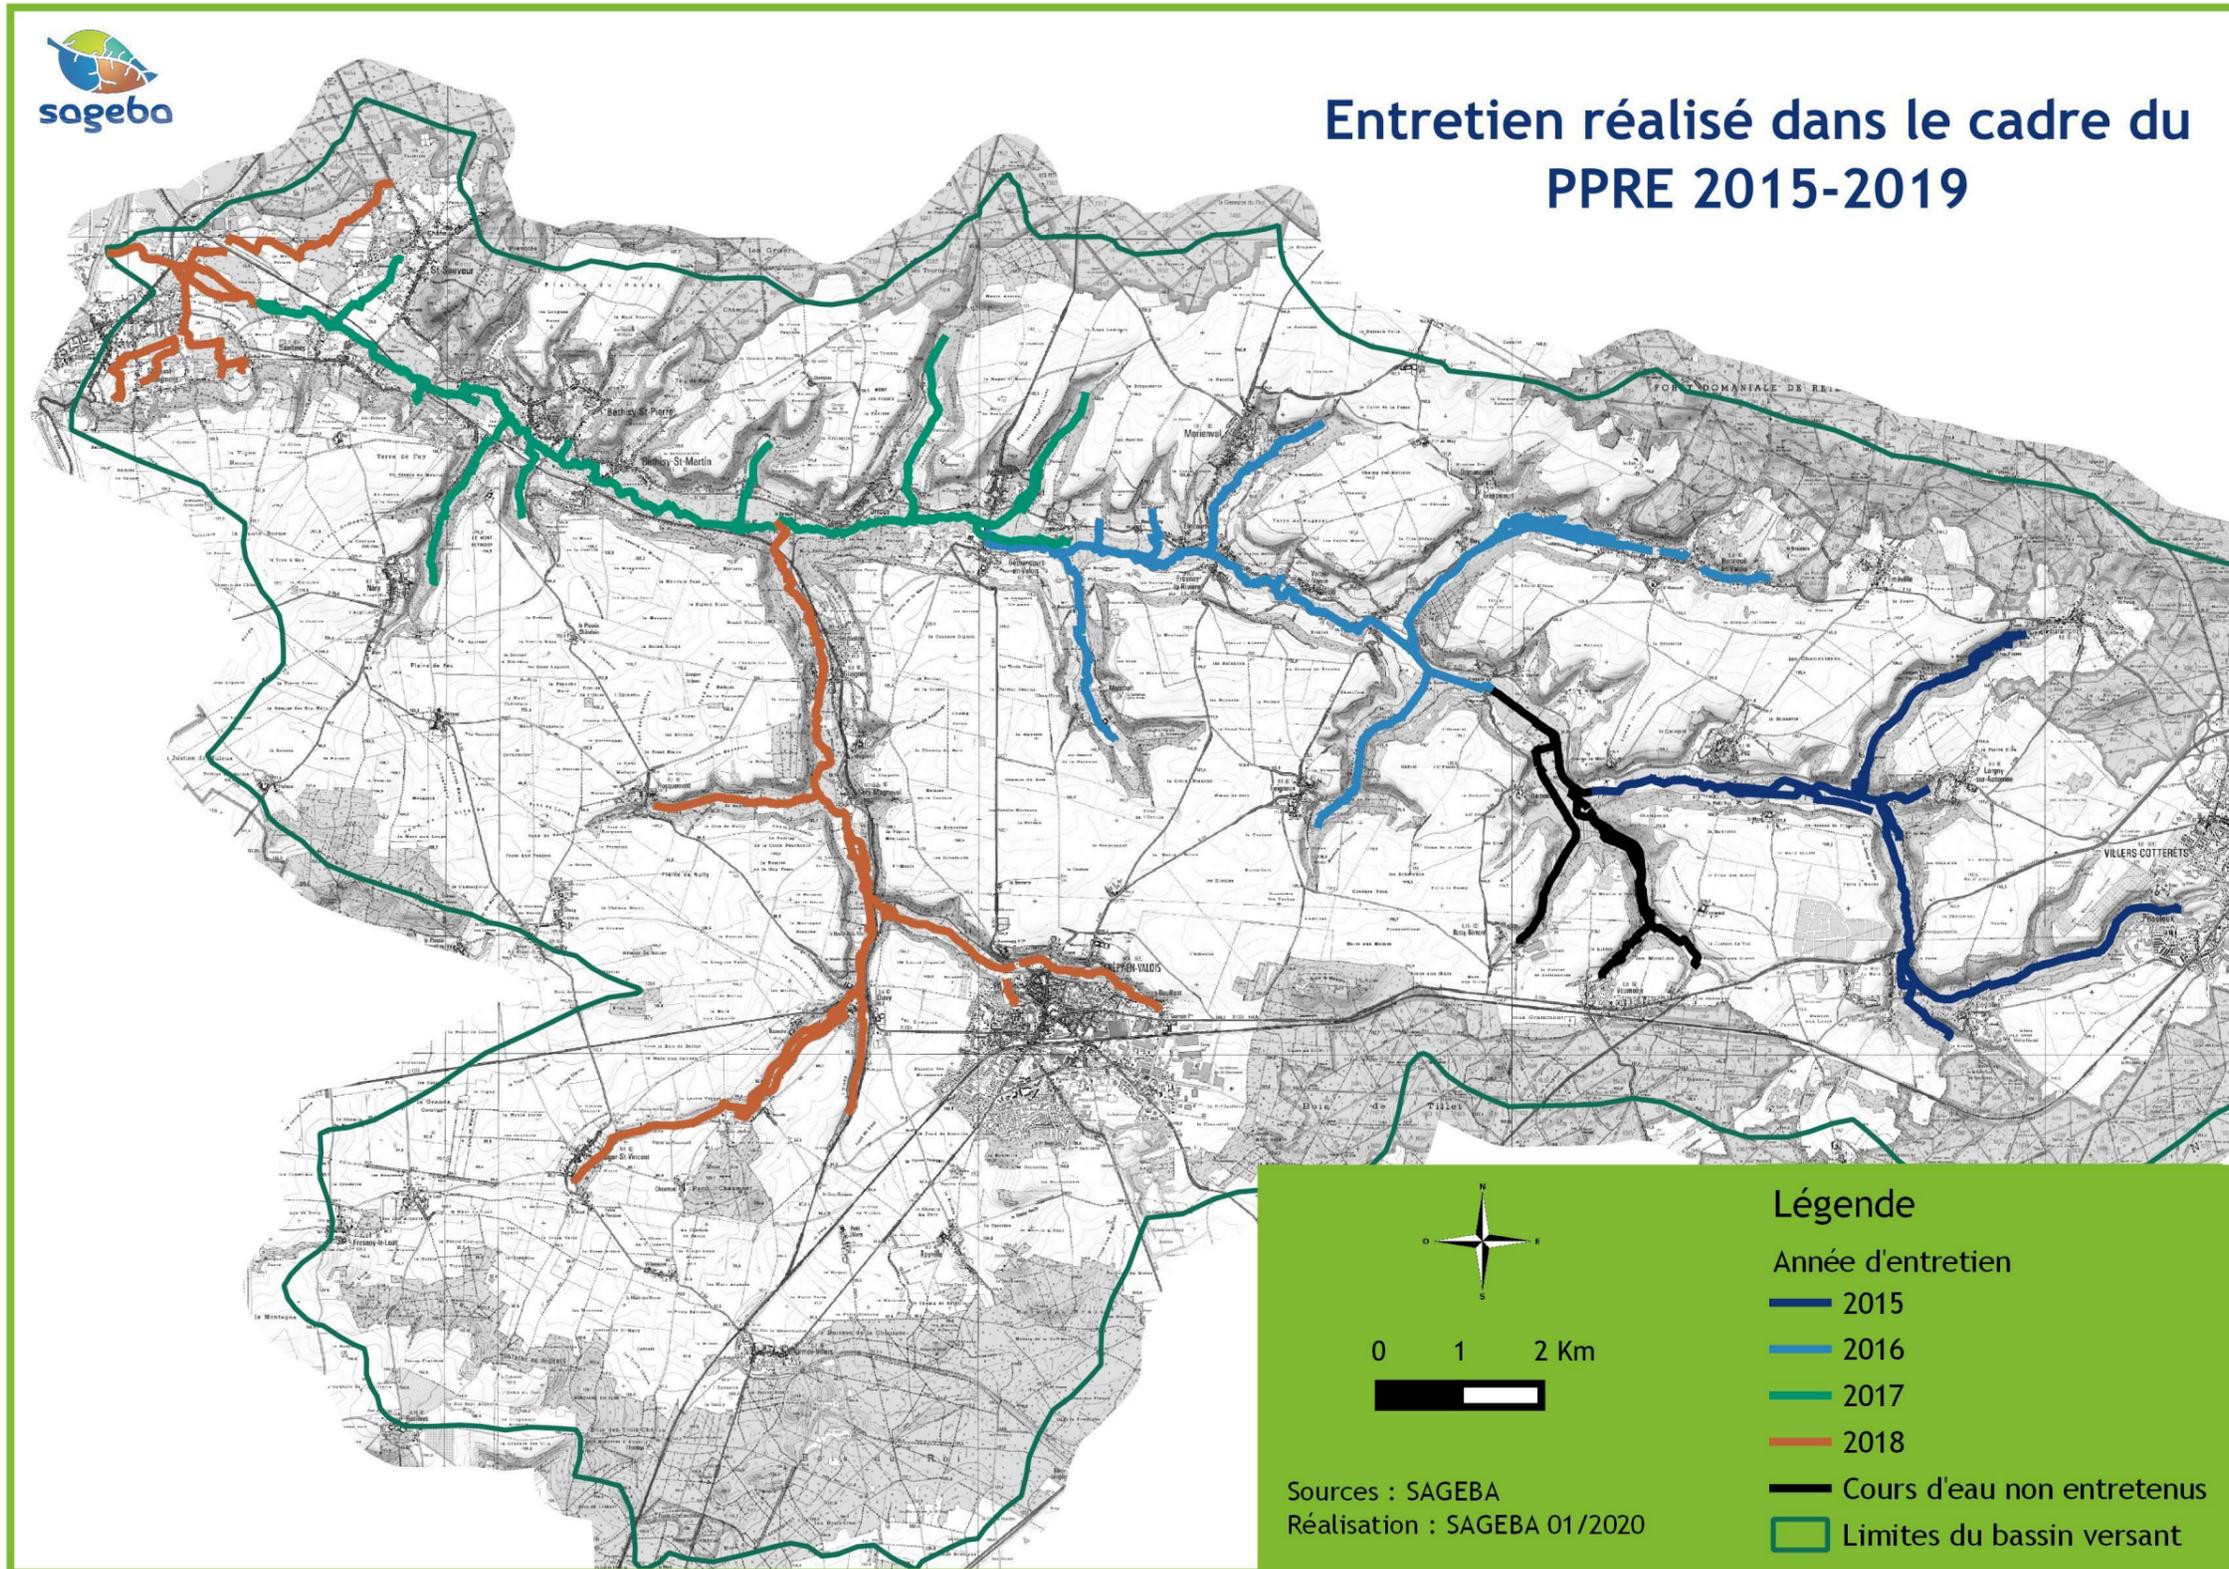
Les opérations d'entretien ont permis en 4 ans de faire un entretien de l'ensemble des cours d'eau de la vallée de l'Automne. La carte 3 montre les tranches d'entretien réalisées.

Carte 3 : Réseau hydrographique entretenu entre 2015 et 2018

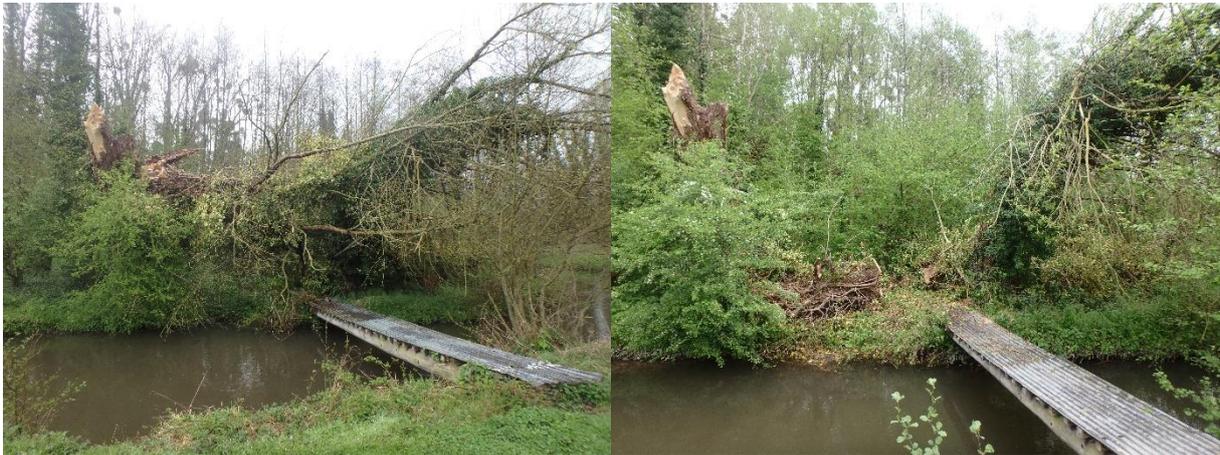
Photos 21 et 22 : Chandelle de saule en berge droite de l'Automne à Béthisy-Saint-Pierre avant (à gauche) et après travaux (à droite)

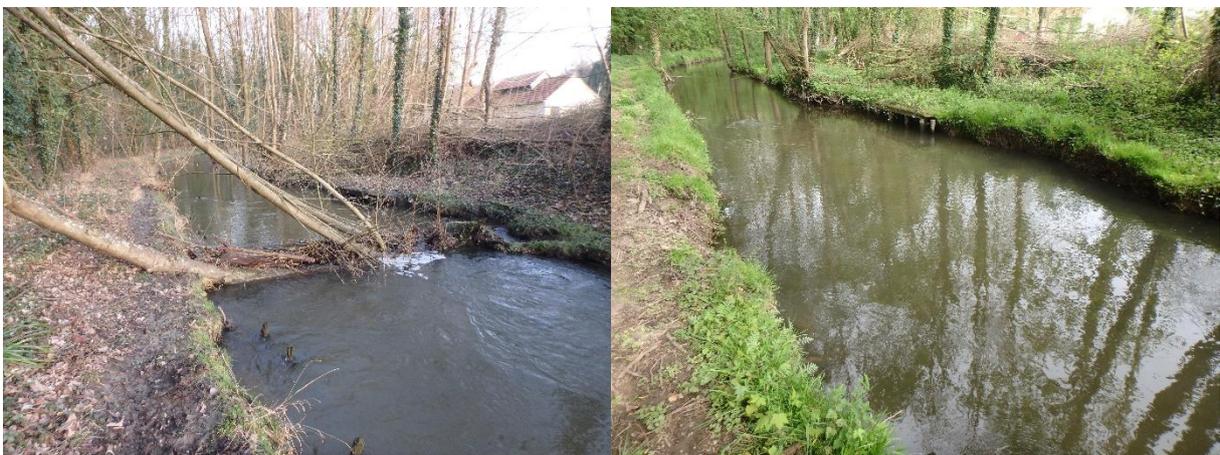
Photos 23 et 24 : Embâcle sur l'Automne à Béthancourt-en-Valois avant (à gauche) et après intervention (à droite)

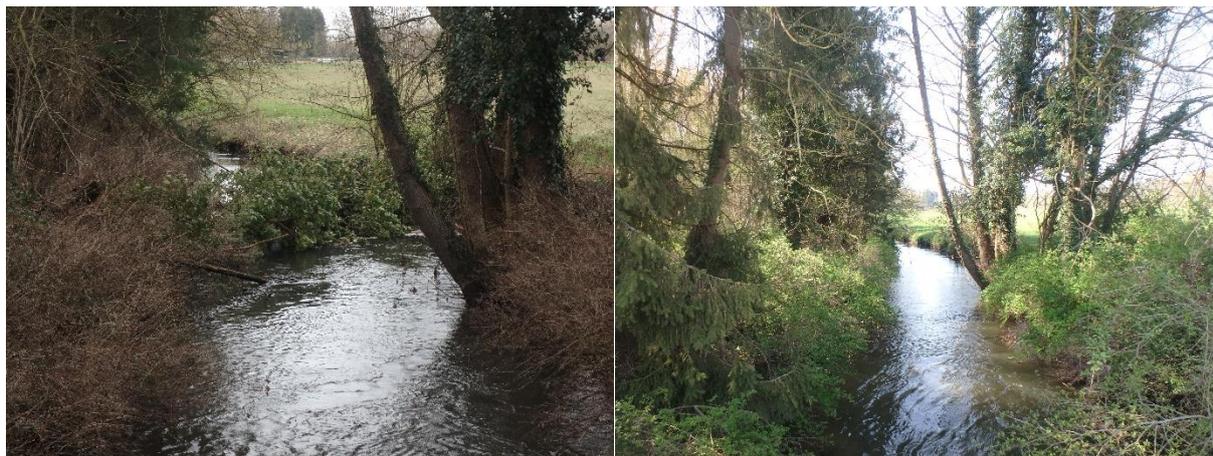
Photos 25 et 26 : Embâcle sur l'Automne à Saintines avant (à gauche) et après intervention (à droite)

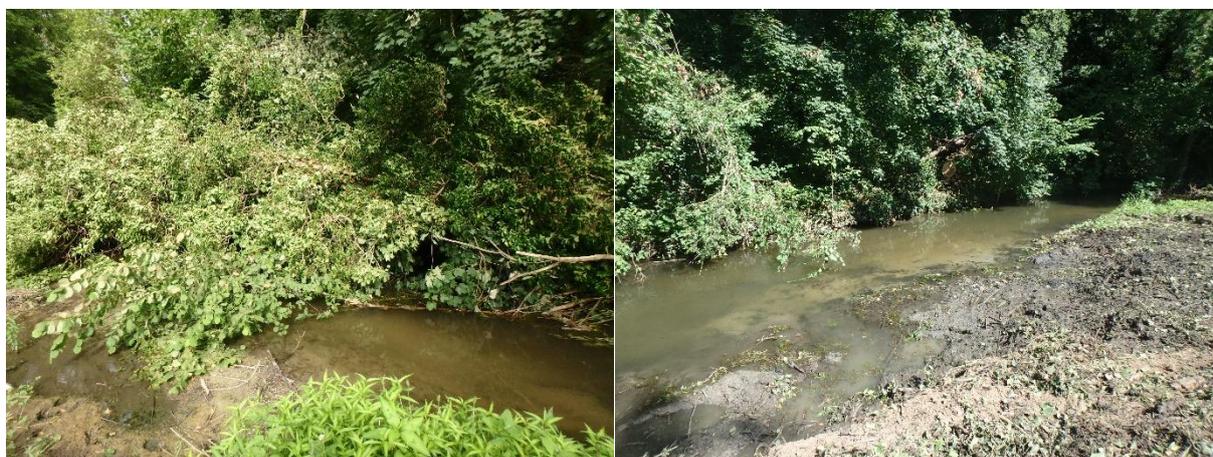
Photos 27 et 28 : Embâcle sur l'Automne à Fresnoy-la-Rivière avant (à gauche) et après intervention (à droite)

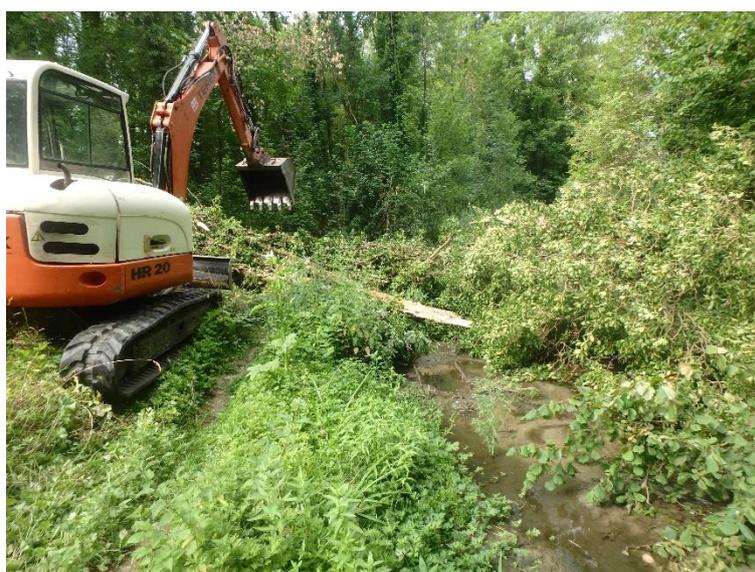
Photo 29 : Retrait d'un embâcle obstruant l'Automne et le passage en berge à Fresnoy-la-Rivière

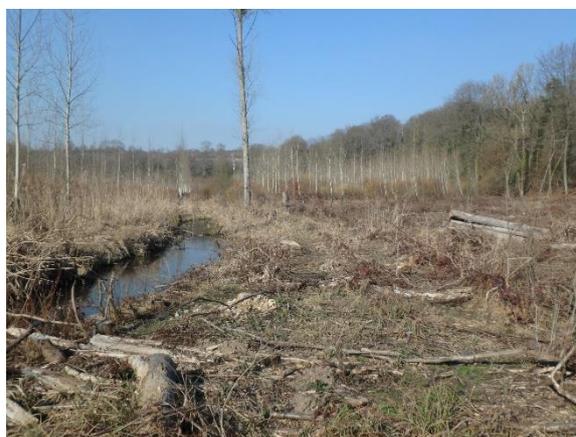
L'étude de renaturation des rus Moise et Noir, débutée en 2014, a été finalisée en 2019 par notre prestataire SINBIO Scop. La dernière étape consistait à réaliser le dossier réglementaire d'autorisation au titre du code de l'environnement et de déclaration d'intérêt général. Le projet est ensuite entré en instruction auprès des services de l'Etat et des personnes publiques associées. Une enquête publique s'est déroulée du 25 juillet au 2 septembre. Cette procédure a abouti vers la publication d'un arrêté préfectoral autorisant les travaux. Une consultation des entreprises s'est déroulée en novembre et décembre. L'entreprise CDES-AQUASYLVA a été retenue pour réaliser la totalité des travaux pour un montant de 122 268 € TTC. Les travaux préparatoires débuteront à la fin de l'hiver 2020.

Photo 31: Ru de la Moise dans le secteur d'inversion des lits

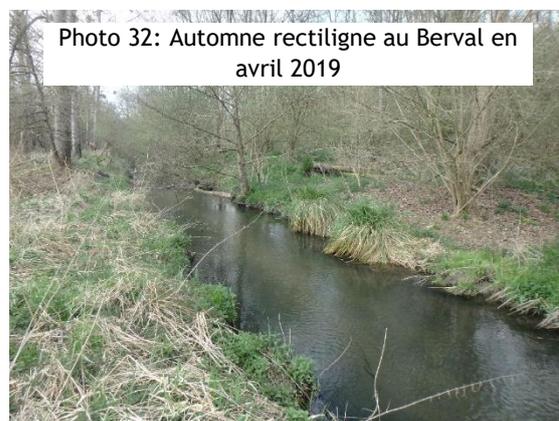
L'étude de reméandrage de l'Automne a été finalisée en 2019 avec la production du Projet par notre prestataire Suez Consulting. Le dossier réglementaire d'Autorisation au titre de la Loi sur l'Eau et de Déclaration d'Intérêt Général a également été produit. Le projet est donc entré en instruction auprès des services de l'Etat et des personnes publiques associées. L'instruction est toujours en cours et doit se terminer en février 2020. Cependant, nous avons rencontré certaines difficultés lors de l'instruction avec l'émission d'un avis défavorable par les services de l'UDAP. En effet, le projet est compris dans deux

Photo 32: Automne rectiligne au Berval en avril 2019

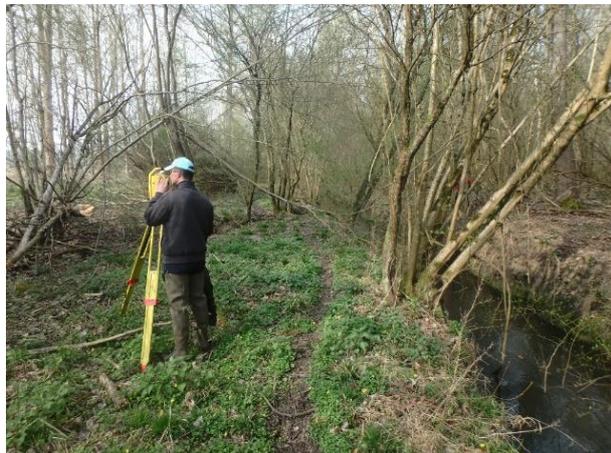
Photo 33: Campagne topographique complémentaire

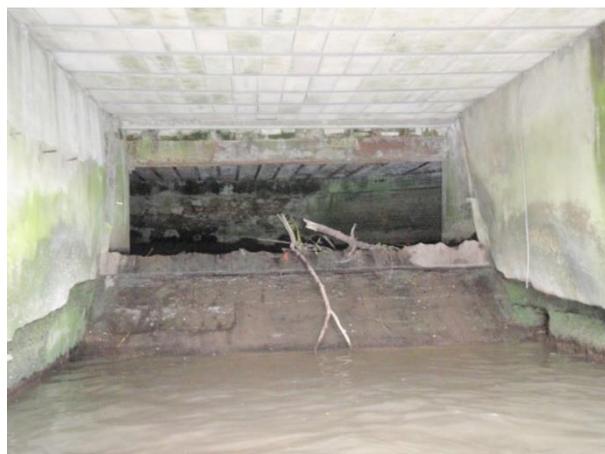
Débutée en 2018, cette étude de diagnostic conduite par SUEZ Consulting, s'est achevée en 2019. Elle a pu faire la lumière sur les principaux enjeux relatifs à la restauration de la continuité écologique au niveau de 5 complexes d'ouvrages. Ces 5 moulins de la basse Automne ont tous un impact mais d'ordre différent. Cette étude va permettre de poursuivre vers la définition d'avant-projets en s'appuyant sur les connaissances acquises sur l'ensemble des ouvrages.

Photo 34 : Seuil du moulin de la Roche (vue depuis aval)

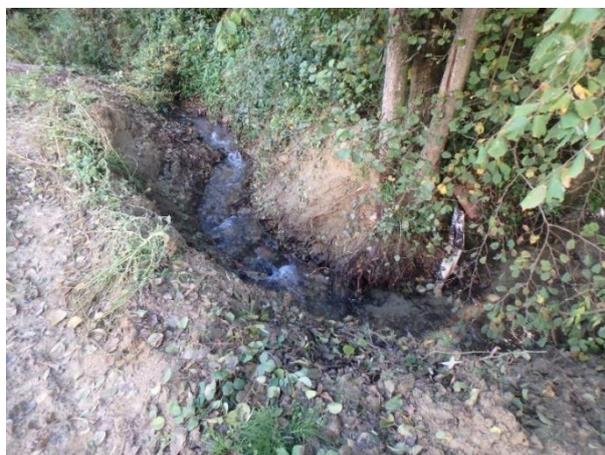
- En 2015, le ru Voisin avait subi des travaux sans demande d'Autorisation auprès des services de l'Etat. Après une intervention des propriétaire en 2018, les finitions ont pu être réalisés en 2019 avec la reprise de la chute dans le cours d'eau.

Photo 35: Ru Voisin après les travaux de remise en état de la pente naturelle

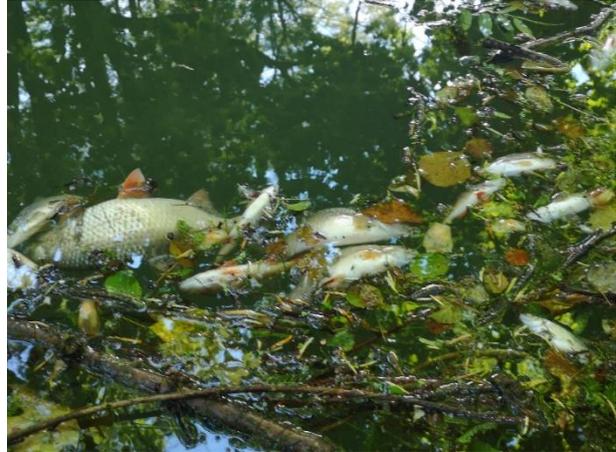
- En juin 2019, une pollution aux phosphates a impacté le ru des Taillandiers, le parc de Géresme et son étang. C'est une des pollutions les plus importantes que le bassin versant de l'Automne ait connu ces dernières années. En effet, ce sont près de 1 500 poissons morts qui ont été évacués de l'étang. Aucune action concrète n'a pu être mise en place. La pollution s'est restreinte à l'étang et n'a pas contaminé l'aval du ru des Taillandiers ou même la Sainte-Marie. Une concertation avec les différents services concernés a eu lieu.

Photo 36 : Poissons morts dans l'étang du parc de Géresme
