PPRE – Programme Pluriannuel de Restauration et d’Entretien des cours d’eau et zones humides 2022-2026

Diagnostic & état des lieux

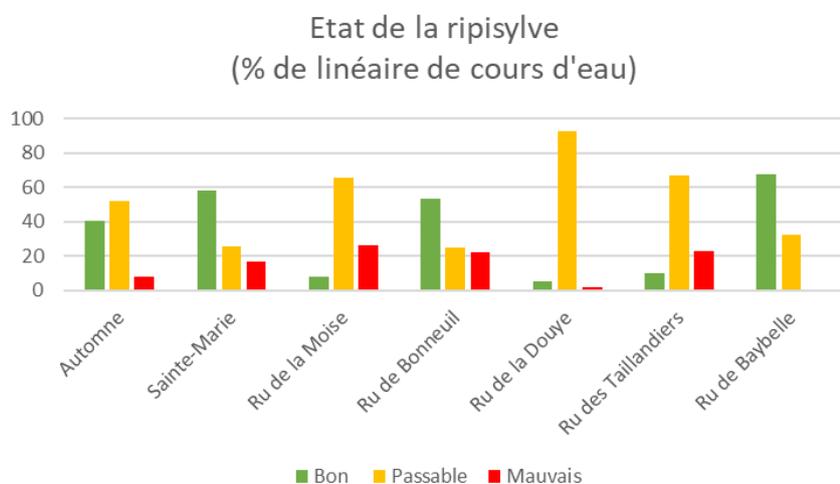
L'entretien ou la restauration de la ripisylve doivent donc permettre l'amélioration des fonctionnalités de la rivière. La ripisylve a été diagnostiquée selon 3 états (bon, passable ou mauvais), les portions souterraines où la ripisylve n'est pas présente n'ont pas été prises en compte. La figure suivante présente l'état de la ripisylve en pourcentage du linéaire de cours d'eau.

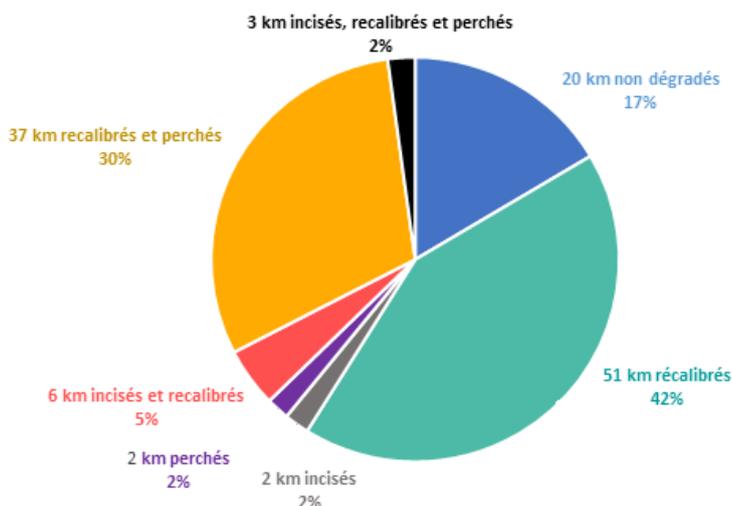
DEGRADATIONS HYDROMORPHOLOGIQUES DES COURS D'EAU DU BASSIN DE L'AUTOMNE

Les **dégradations hydromorphologiques** s'expriment de différentes manières. Les typologies de dégradations sont :

- **Incisé** : la rivière se creuse
- **Recalibré** : la rivière a été élargie et les méandres supprimés
- **Perché** : la rivière est en surplomb par rapport au fond de la vallée

ARC	CCPV	CCRV
Non dégradé	3.5 km - 13%	15.1 km - 18%	1.3 km - 15%
Recalibré	18.9 km - 68%	31.3 km - 37%	1.2 km - 14%
Incisé	-	0.5 km - 1%	1.9 km - 21%
Perché	-	0.4 km - <1%	1.8 km - 21%
Incisé et recalibré	0.6 km - 2%	4.4 km - 5%	0.7 km - 8%
Recalibré et perché	4.3 km - 16%	30.8 km - 36%	1.8 km - 20%
Incisé, recalibré et perché	0.3 km - 1%	2.2 km - 3%	0.1 km - 1%
	27.6 km	84.7 km	8.8 km

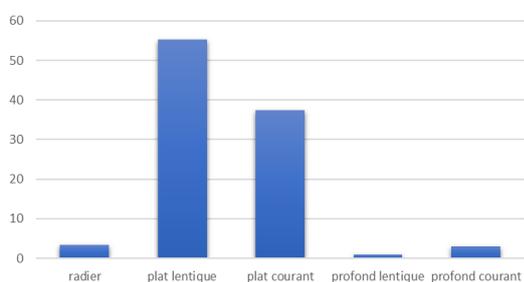
LES FACIES D'ÉCOULEMENT DE L'AUTOMNE

La diversité des faciès d'écoulement existe mais les vitesses lentes (faible débit, proche des eaux stagnantes) prédominent. Ces zones lentes favorisent les espèces de poissons de 2^{ème} catégorie comme les perches, gardons, chevaines qui préfèrent les eaux plus chaudes et plus profondes. Or la référence de peuplement piscicole de l'Automne est la 1^{ère} catégorie. Les zones de radiers correspondent à des vitesses plus rapides et des zones très peu profondes accompagnées de turbulences favorisant une meilleure oxygénation. Elles sont favorables à la truite notamment, espèce repère de 1^{ère} catégorie.

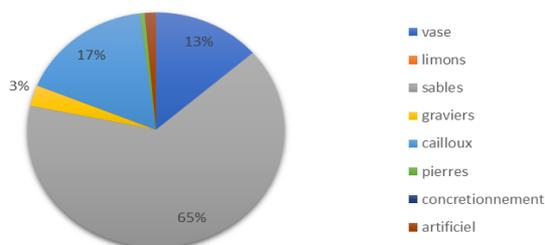
LES SUBSTRATS DU LIT DE L'AUTOMNE

La dominance des vitesses lentes est confirmée par la présence de sédiments fins (80%). Un substrat de granulométrie moyenne (2 à 50 mm) favorable à l'implantation de frayères à truites (zone de dépôt des œufs) est souvent déficitaire ou recouvert par la vase et les sédiments fins (colmatage).

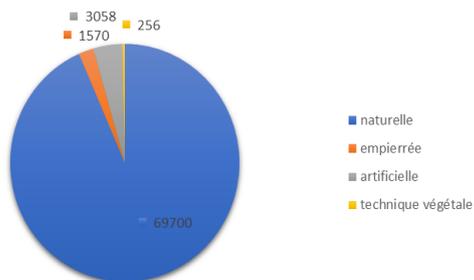
LES BERGES DE L'AUTOMNE

La forte prédominance des berges « naturelles » (69 700 m soit 93,5%) provient du fait que seule la nature a été prise en compte. Ainsi, il faut déduire que 6,5% des berges sont « protégées ». Une diminution des berges artificielles a été observée du fait de leur remplacement par des techniques en génie végétale ou par simple suppression.

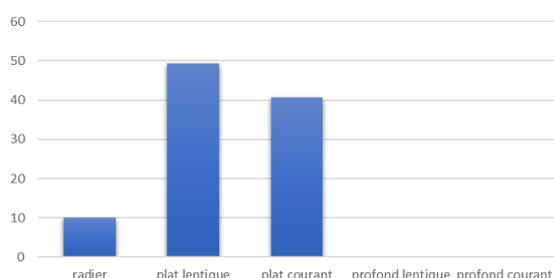
LES FACIES D'ÉCOULEMENT DE LA SAINTE MARIE

Les secteurs rapides et lenticques s'équilibrent sur l'ensemble du linéaire, les radiers se situent principalement en aval des seuils.

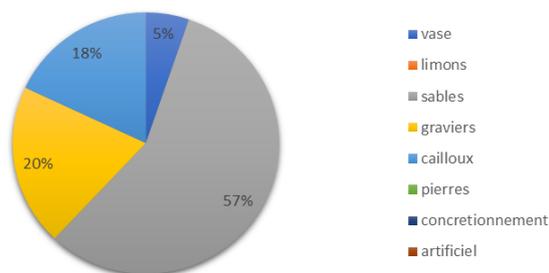
LES SUBSTRATS DU LIT DE LA SAINTE MARIE

Les secteurs courants et de radiers se remarquent dans la nature des substrats (près de 40% de substrats grossiers). La répartition des substrats est ainsi meilleure que sur l'Automne.

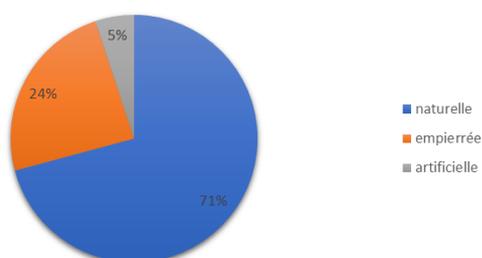
LES BERGES DE LA SAINTE-MARIE

L'empierrement des berges (24%) s'observe notamment dans la traversée de Duvy au niveau des moulins.

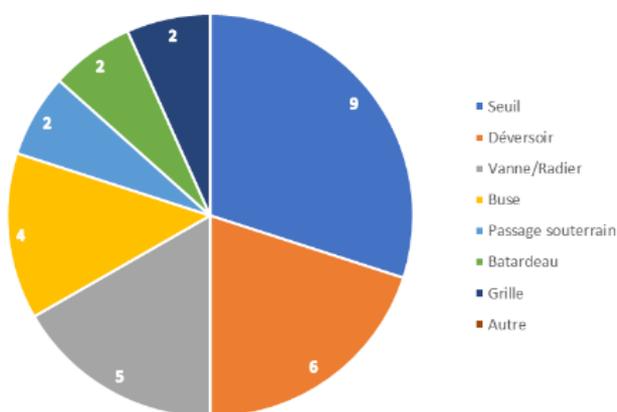
OBSTACLE A LA CONTINUTE SUR L'AUTOMNE

Sur l'ensemble des cours d'eau, **167 ouvrages** constituant un impact à la continuité écologique sont dénombrés dont **30 sur l'Automne** et **22 sur la Sainte-Marie**.

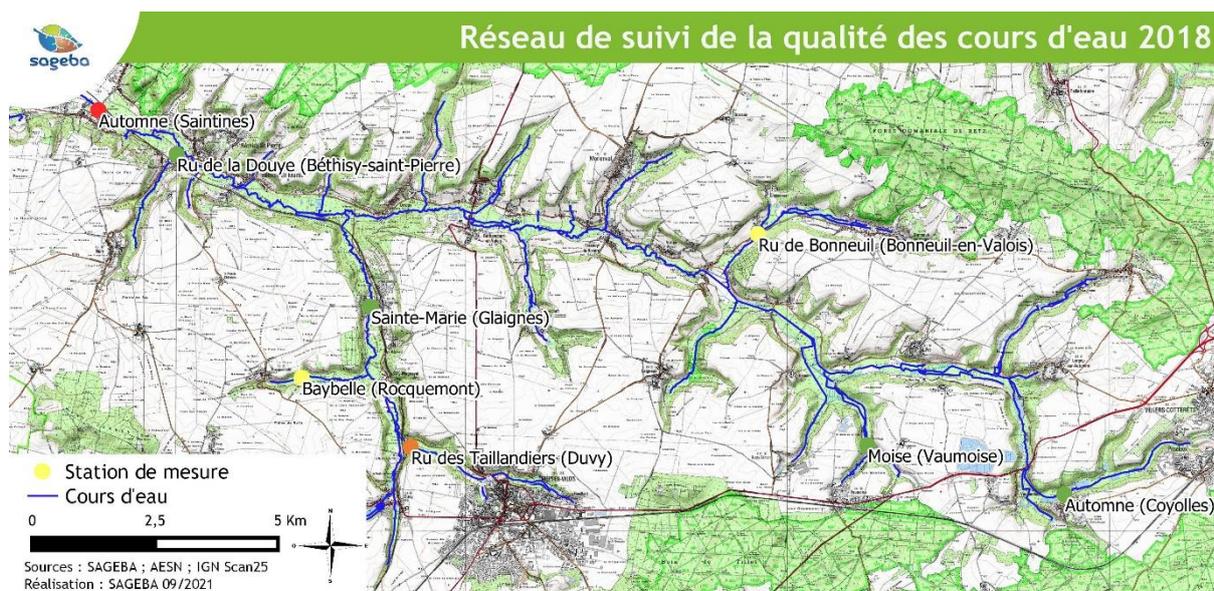
L'AUTOMNE A SAINTINES	RU DE LA DOUYE	SAINTE-MARIE	RU DE BAYBELLE
Matière en suspension	Matière en suspension	Matière en suspension	Matière en suspension
Nutriments	Nutriments	Nutriments	Nutriments
Oxygénation	Oxygénation	Oxygénation	Oxygénation

RU DES TAILLANDIERS	RU DE BONNEUIL	RU MOISE	L'AUTOMNE A COYOLLES
Matière en suspension	Matière en suspension	Matière en suspension	Matière en suspension
Nutriments	Nutriments	Nutriments	Nutriments
Oxygénation	Oxygénation	Oxygénation	Oxygénation

Les déclassements liés aux matières en suspension (l'Automne à Saintines et le ru de Baybelle) ont eu lieu durant l'été ou le printemps à des jours où le débit du cours d'eau est assez élevé, ce qui laisse penser que ces pics de matières en suspension sont liés à des phénomènes pluvieux intenses.

Les problèmes liés aux excès de nutriments sur le ru des Taillandiers sont récurrents et liés à la station d'épuration de Crépy-en-Valois qui rejette dans ce cours d'eau au débit peu élevé. Pour le ru de Bonneuil, la concentration en nutriments dépassant le seuil de bonne qualité n'a été observée qu'une seule fois, en août à un moment où le débit du cours d'eau était le plus bas. Cette plus forte concentration peut donc être due à une faible dilution des rejets de la station d'épuration de Bonneuil-en-Valois dans le ru.

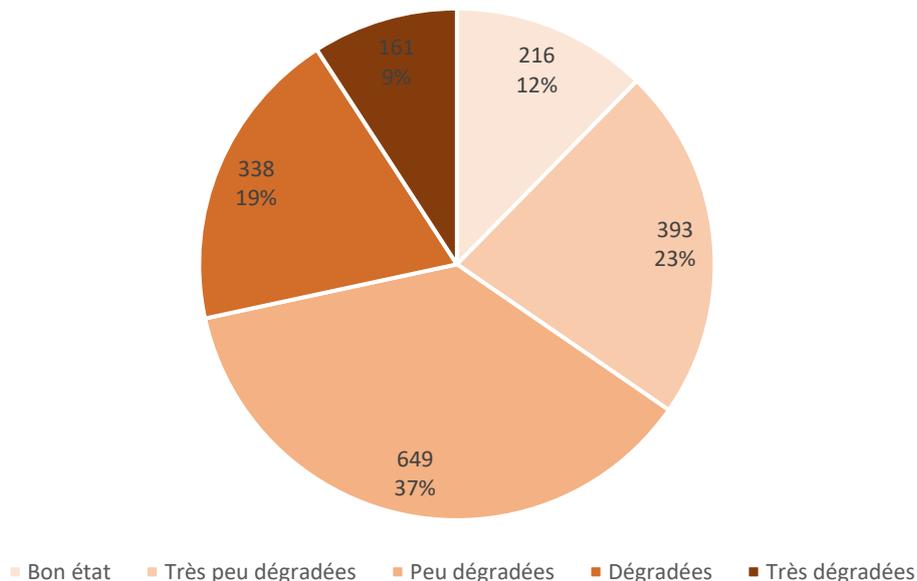
État de dégradation des zones humides du bassin
(superficie en ha et pourcentage)

La qualité des zones humides a été estimée en fonction du nombre de capacités des zones humides qui sont dégradées, en se basant sur le tableau suivant :

Si une zone humide a	Alors elle est considérée
Aucune capacité dégradée	en bon état
1 capacité dégradée	très peu dégradée
2 capacités dégradées	peu dégradée
3 capacités dégradées	dégradée
Toutes les capacités dégradées	très dégradée

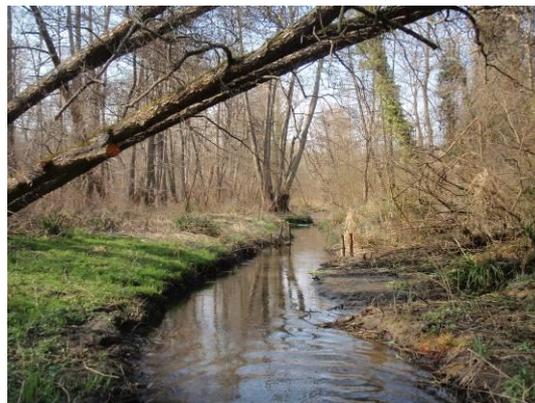
Tronçon A2	Du pont du domaine de Coyolles au tunnel de la RN2	Linéaire : 1550m
Rivière : L'Automne	Cartes : A20 Repères : A1 à A2	Départements : AISNE, OISE
Tranche 1		Commune(s) concernée(s) : Coyolles, Vauciennes
Etat des lieux		
<p><u>Lits mineur et majeur :</u> L'Automne longe en rive droite le Domaine de pêche à la mouche de Coyolles jusqu'au pont de pierre. Sur ce tronçon, les deux étangs et la fausse rivière ont un exutoire commun en rive droite. En rive gauche et sur la totalité du tronçon, 7 étangs privés sont présents, seuls les deux premiers ont un rejet direct dans l'Automne. Entre les deux ponts, le lit moyen est de 3m. Ce secteur fera l'objet d'une étude afin d'améliorer son fonctionnement (incision par la buse puis colmatage). La rivière coule ensuite dans le marais boisé jusqu'à la RN2 de manière assez rectiligne puisque rectifiée par le passé. Une remise en fond de vallée est inscrite. Des déflecteurs ont été mis en place à plusieurs endroits mais certains sont peu efficaces.</p> <p><u>Berges :</u> En aval direct du pont de pierre busé, la berge gauche a été consolidée avec des planches. Elles sont supérieures à 50cm entre les deux ponts. Dans le marais, elles sont plus plates, tourbeuses et affaissées.</p> <p><u>Ripisylve :</u> Elle est d'une densité variable : absente par endroit, les sujets sont isolés dans le marais avec quelques secteurs plus denses. Sa qualité est moyenne dans l'ensemble du tronçon. Le long des étangs elle est pauvre et de mauvaise composition avec des essences ornementales et des résineux.</p> <p><u>Ouvrages :</u> Le pont du Domaine de Coyolles est constitué d'une buse de diamètre 800mm. Une chute en sortie d'une hauteur de 30 cm bloque la continuité écologique. Pont de pierre de Coyolles sans impact majeur. Vanne de l'étang en berge gauche en aval du pont de pierre</p>
