Programme pluriannuel de restauration et d'entretien de l'Automne et de ses affluents

Dossier de demande de Déclaration d'Intérêt Général
Dossier de demande d'autorisation au titre de la Loi sur l'Eau et
les Milieux Aquatiques

Mars 2014

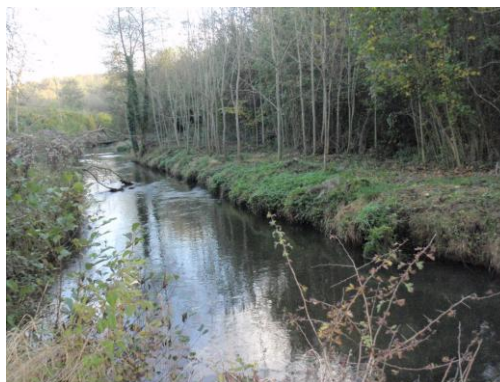
L'Automne se divise en deux bras au niveau de l'ancien moulin de la Motte qui se situait sur le bras de gauche.

Le déversoir est encore présent mais il ne forme plus qu'un seuil d'environ 30 cm de hauteur. Il ne bloque pas la continuité écologique et crée un radier intéressant dans ce tronçon globalement lentique et monotone. Le bras de gauche mesure entre 4 et 8 m tandis que celui de droite est moins large (entre 3 et 5 m). Ce dernier, au faciès courant, connaît une accélération au milieu pour former un radier laissant apparaître des graviers et des cailloux. Très vite, le faciès redevient lentique et le substrat sableux.

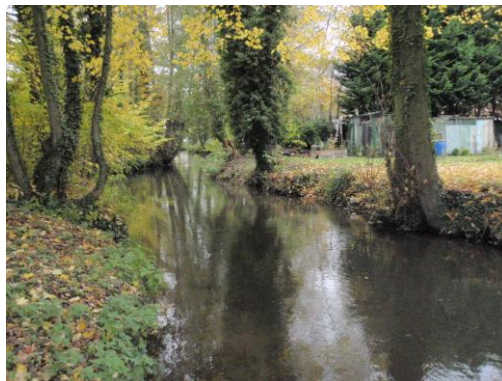
Tronçon A12	Du moulin de Béthisy-Saint-Martin au pont de la caserne des pompiers de Béthisy-Saint-Pierre	Linéaire : 1425 m
Rivière : L'Automne	Cartes : A11 et B11 Repères : A11 à A12	Département : OISE
Tranche 4		Commune(s) concernée(s) : Béthisy-Saint-Martin, Béthisy-Saint-Pierre
Etat des lieux		
<p><u>Lits mineur et majeur :</u> En sortie du moulin de Béthisy, l'Automne forme un joli radier et sa largeur atteint les 8 m. Très vite, elle redevient lenticule mais quelques zones de courant persistent. La largeur moyenne est de 6-7 m et la hauteur d'eau moyenne est d'1m. Le fond est plutôt graveleux (cailloux, pierres) avec des bancs sableux. Plusieurs secteurs sont susceptibles d'accueillir des frayères. Les parcelles en rive droite sont des jardins privés pendant 530 m, le reste est de la forêt plus ou moins humide (jardin en sous-bois) jusqu'au moulin Joli. La seconde partie est l'un des tronçons les plus urbanisés (résidence, parkings, ancien entrepôt) avec de nombreux rejets pas toujours identifiables. De nombreux fossés et sources continuent d'alimenter la rivière. De la renouée est implantée en rive gauche proche du ponton de la sente. Un foyer assez important de bambous prolifère en berge gauche, derrière l'ancien entrepôt.</p> <p><u>Berges :</u> Dans ce tronçon, les berges connaissent de nombreuses protections hétéroclites et non adaptées (tôles, poteaux béton, planches) souvent associées aux parcelles de jardins privés. Il sera nécessaire d'intervenir pour retrouver une fonctionnalité des berges. Lorsqu'il n'y a pas de protections, elles sont inclinées et affaissées (présence de ragondins) et assez hautes (60-70 cm) en particulier en aval du moulin joli (>1 m). Berges souvent en pelouse, tondues, avec quelques dépôt de déchets verts. Des atterrissements tendent à se former (aval du moulin de Béthisy) ayant occasionné un début d'érosion de la berge gauche. Une protection avec une fascine d'hélophytes sera préconisée.</p> <p><u>Ripsisylve :</u> Cordon de faible emprise le long des jardins (frênes, aulnes, érables, noisetiers, saules) avec des portions de hauts-jets isolés ou absente (pelouse). La densité augmente un peu dans les parties plus boisées avec une strate herbacée également plus présente. De la végétation ornementale est présente en bordure de jardins. Un foyer moyen de renouée prolifère en berge gauche.</p> <p><u>Ouvrages :</u> Moulin de la Libération : la continuité écologique est permise par le bras de décharge Pont de la libération avec pile occasionnant souvent des embâcles Pont de la caserne des pompiers sans impact Le petit pont du sentier et trois passerelles sans impact</p>

Problématiques et enjeux		
<p><u>Problématiques:</u> Espèces exotiques envahissantes, ragondins et rejets Gestion et qualité des berges (déchets verts, protections mal adaptées)</p> <p><u>Enjeux :</u> Hydraulique : favoriser les écoulement (milieu urbain) Socio-récréatif : parcours de pêche de l'A.A.P.P.M.A. de Béthisy</p>		
Proposition d'actions		Coût (HT)
R12 : Entretien de la ripisylve (1425 m en cat 1)		4 275 €
E15 : Fauchage du foyer de Renouée du Japon		9 000 € /5ans
B3 : Restauration de berge en génie végétal		19 000 €
Remarques

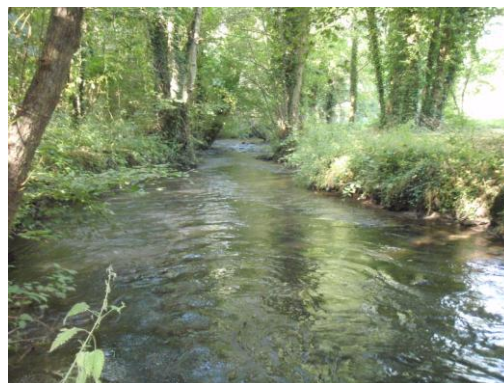
Tronçon A13	Du pont de la caserne des pompiers de Béthisy-Saint-Pierre à l'entrée de l'ancienne fabrique d'allumettes	Linéaire : 2340 m
Rivière : L'Automne	Cartes : A11 et B11 Repères : A12 à A13	Département : OISE
Tranche 4		Commune(s) concernée(s) : Béthisy-Saint-Pierre, Saintines
Etat des lieux		
<p><u>Lits mineur et majeur :</u> L'Automne continue son parcours en zone majoritairement naturelle et humide (forêt, peupleraie et prairies). Il est toutefois ponctué de quelques jardins privés, de la zone artisanale de Béthisy-Saint-Pierre et de la friche industrielle de l'ancienne fabrique d'allumettes. La voie SNCF longe de nouveau l'Automne de manière proche pendant 400 m puis l'enjambe en amont de l'ancienne fabrique d'allumettes. Ce tronçon compte trois anciens moulins mais aucun ne bloque le transit sédimentaire et piscicole. L'ancien moulin Thuvot, aujourd'hui ISC, provoque une accélération bénéfique. En effet, la totalité de l'eau passe par l'ancien déversoir. Le rejet de la Station d'épuration de Béthisy-Saint-Pierre se situe en rive droite, en amont de ce déversoir. La largeur du lit mineur est comprise entre 4 et 8 m. Le substrat se compose de sables, de graviers et de vases formant des banquettes en pied de berge. Une zone de radier caillouteuse débute en aval du déversoir, elle est à prendre en compte pour de potentielles frayères à truite. 3 rus confluent en rive gauche et peuvent constituer des zones de croissance pour des juvéniles.</p> <p>A l'entrée de la friche industrielle de l'ancienne fabrique d'allumettes, de la renouée du Japon commence à proliférer en rive droite. En face, un étang rejette dans l'Automne. Deux petits foyers de renouée ont également été constaté en rive droite : 130 m en aval du pont de la caserne et au droit du moulin Hirondelle.</p> <p>Un rejet d'eau provenant de l'ancienne décharge de Néry-Saintines arrive en rive gauche en amont de la D123.</p> <p><u>Berges :</u> Elles sont plates ou inclinées dans les zones naturelles. Elles sont plus hautes et abruptes le long de la zone artisanale. Globalement affaissées, elles sont artificielles et empierrées le long de la zone artisanale. Des tôles sont présentes en rive droite en amont du moulin de l'Hirondelle.</p> <p><u>Ripisylve :</u> La densité de la ripisylve alterne entre sujets isolés et végétation abondante. Elle est légèrement plus claire en rive gauche. Elle souffre d'un manque d'entretien, plusieurs arbres sont tombés, certaines zones sont à « ré-ouvrir ». Des peupliers sont trop proches de la rivière.</p> <p><u>Ouvrages :</u> Ancien déversoir du moulin Thuvot. Moulin hirondelle déconnecté de la rivière Pont routier D123 constitué de deux buses en tôles où les branches viennent régulièrement s'accumuler et former des embâcles. Pont SNCF et Quelques passerelles sans impact</p>

Problématiques et enjeux		
<p><u>Problématiques:</u> Embâcles récurrents Qualité de la ripisylve Peupliers dans les 6 mètres Protections de berge mal adaptées Foyers de renouée du Japon</p> <p><u>Enjeux :</u> Socio-récréatif : Parcours de pêche de l'A.A.P.P.M.A.de Béthisy Hydro-écologique : Zones de fraie potentielles Hydraulique : Favoriser les écoulements</p>

Proposition d'actions	Coût (HT)
R13 : Entretien de la ripisylve (550 m en cat 1 + 1790 m en cat 2)	12 390 €
EI6 : Fauchage des 3 foyers de Renouée du Japon	4 500 €/5ans
LIMIN8 : Recharge granulométrique dans la zone courante	4 000 €
B4 : Evacuation des protections de berge	300 €
Remarques

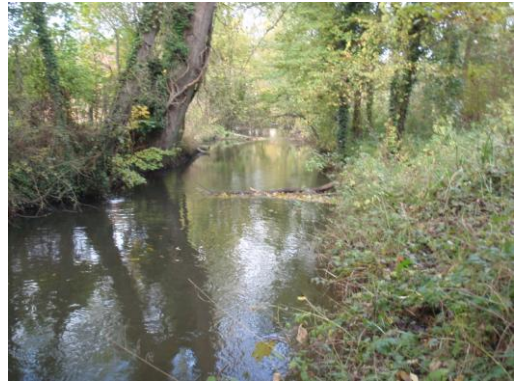
Tronçon A14	De l'entrée de l'ancienne fabrique d'allumettes au moulin de la Roche	Linéaire : 1140 m
Rivière : L'Automne	Cartes : A12 et B12 Repères : A13 à A14	Département : OISE
Tranche 4		Commune(s) concernée(s) : Saintines, Béthisy-Saint-Pierre, Saint-Sauveur
Etat des lieux		
<p><u>Lits mineur et majeur :</u> Pendant la traversée du site de l'ancienne manufacture d'allumettes SEITA, l'Automne est canalisée. Sa largeur oscille entre 4 et 8 m et il est observé un faciès type « plat courant » et même de radier en sortie du site. La granulométrie y est assez grossière (graviers, cailloux, pierres) succédant à un substrat majoritairement sableux. Le site accueille aujourd'hui des activités de stockage. Les rejets observés sont pluviaux. Un seuil résiduel est toujours présent mais il ne bloque pas la continuité écologique. A la sortie de la friche industrielle, l'Automne retrouve un lit majeur plus naturel. Des pâtures à chevaux occupent la rive droite tandis qu'en rive gauche une zone humide boisée, le parc du château et des pâtures à chevaux se succèdent. Les pâtures ne sont pas clôturées, les chevaux viennent s'abreuver seulement à trois endroits en rive droite occasionnant un piétinement des berges. En amont du moulin de la Roche, la station d'épuration de Saintines est située en rive droite. Une plantation de peupliers ainsi qu'un jardin privé lui font face. La largeur moyenne du lit est de 6m, la lame d'eau d'environ 50 cm. Le substrat est sableux avec des cailloux et des banquettes de vases. Deux zones courantes sont présentes en aval des deux ponts mais très vite l'Automne prend le profil de bief perché, lentique, sous l'influence du moulin de la Roche.</p> <p><u>Berges :</u> Elles sont artificielles dans la friche industrielle (murets, palplanches et blocs). Elles redeviennent plus naturelles, inclinées et en assez bon état à part quelques zones piétinées liées à l'abreuvement des chevaux. La présence de ragondins est avérée. Des palplanches sont disposées sur 15 m en rive gauche au début de la station d'épuration de Saintines.</p> <p><u>Ripisylve :</u> Elle est constituée de jeunes arbustes d'aulnes et de noisetiers à l'entrée du site. Elle est absente pendant la traversée du site. Elle est relativement claire jusqu'au moulin de la Roche (jeunes aulnes et haut-jets) et de bonne composition. Il a été observé une plantation de bambous dans le parc du château. Un élagage de certains sujets sera nécessaire.</p> <p><u>Ouvrages :</u> Deux ponts routiers et une passerelle dans le site. Moulin de la Roche : deux seuils infranchissables + vannes levantes + déversoir. Les vannes sont maintenues ouvertes, leur état est dégradé. Pont routier vers Saint-Sauveur Pont de la ferme du château de Saintines avec une pile Pont routier du moulin de la Roche : pont avec une pile dégradée surplombant le bief et pont à une seule arche pour le bras de décharge.</p>

Problématiques et enjeux		
<p><u>Problématiques:</u> Continuité écologique bloquée Artificialisation dans la traversée de l'ancien site industriel Quelques zones piétinées pour l'abreuvement des chevaux Bief du moulin de la Roche</p> <p><u>Enjeux :</u> Hydraulique : favoriser les écoulements (moulin de la Roche) Hydro-écologique : continuité écologique Agricole : abreuvement des chevaux</p>		
Proposition d'actions		Coût (HT)
R14 : Entretien de la ripisylve (815 m en cat 1)		2 445 €

LIMIN9 : Recharge granulométrique dans les zones courantes	1 000 €
OH3 : Etude de restauration de la continuité écologique de l'Automne	30 000 €
A1 : Abreuvoirs pour chevaux	2 500 €
Remarques	
Dans une logique hydraulique et de proximité, les actions OH3 et OH4 seront associées englobant les ouvrages du moulin de la Roche et du moulin Rouge. Présence de la station limnimétrique DREAL dans l'enceinte de l'ancienne fabrique d'allumettes.

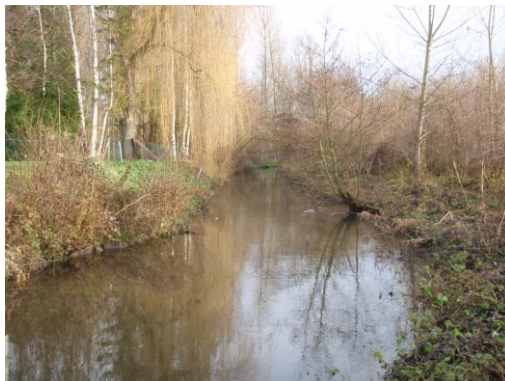
A la sortie du moulin Rouge, le bras de décharge constitue le lit principal (largeur comprise entre 5 et 8 m) et il est rejoint 270 m en aval du vannage par le canal de fuite du moulin. L'Automne s'écoule ensuite entre des peupleraies. De jeunes aulnes, peu stables, sont contournés assurant de bons abris pour les poissons. La hauteur d'eau reste inférieure à 25 cm. Le réseau hydrographique est ensuite assez complexe, totalement artificialisé pour les besoins industriels de l'époque.

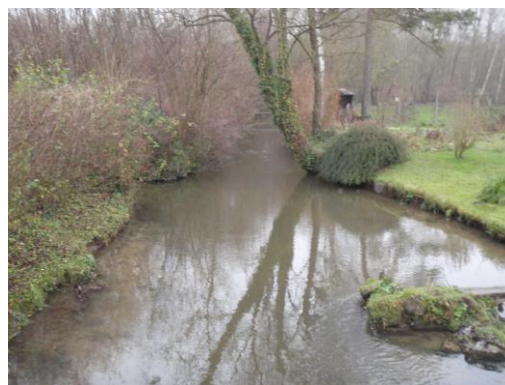
L'Automne est caractérisée par une diffluence et se divise en deux bras pendant près de 900 m. L'ilot central était une peupleraie dont seule une petite parcelle subsiste encore le long de la route de la gare de Verberie. Le reste du lit majeur est occupé par des cultures avec bande enherbée, des zones humides boisées et ouvertes, quelques jardins.

Le bras de droite possède sensiblement les mêmes caractéristiques que celui de gauche (largeur de 4 à 6 m, faciès lentique, substrat sablo-vaseux, lame d'eau comprise entre 25 et 60 cm) mais se trouve plus « perché ». Il est endigué (merlons) et légèrement plus rectiligne. La continuité écologique est bloquée par le seuil de l'ancienne scierie. L'exutoire d'un étang se déverse dans l'Automne par une buse en rive droite.

Un bras, qui constituait le bras de décharge de la scierie, relie les deux bras et forme un faciès de type « radier » propice à la reproduction des salmonidés. Quelques aménagements seront réalisés pour recentrer les écoulements et abaisser un seuil.

Pont routier D932a à deux arches : tout passe dans l'arche gauche. Seuil en blocs pour agrément : peut perturber la continuité écologique. Seuil dans le bras de liaison à araser partiellement	
Problématiques et enjeux	
<u>Problématiques :</u> Rivière rectiligne Continuité écologique perturbée Hydromorphologie dégradée (biefs) Peupliers dans les 6 mètres Erosion de berge <u>Enjeux :</u> Hydro-écologique : retrouver une fonctionnalité hydromorphologique	
Proposition d'actions	Coût (HT)
R16 : Entretien de la ripisylve (2765 m en cat 1 + 290 m en cat 2)	10 035 €
OH5 : Etude et travaux de restauration hydromorphologique au petit moulin	} 15 000 €
OH6 : Etude et travaux de restauration hydromorphologique au moulin à huile	
OH7 : Etude de renaturation du site de l'ancienne scierie (bief, ru Soupiseau)	15 000 €
LIMIN10 : Recentrage des écoulements + arasement partiel du seuil	1 500 €
B5 : Traitement de l'érosion par un tressage	1 200 €

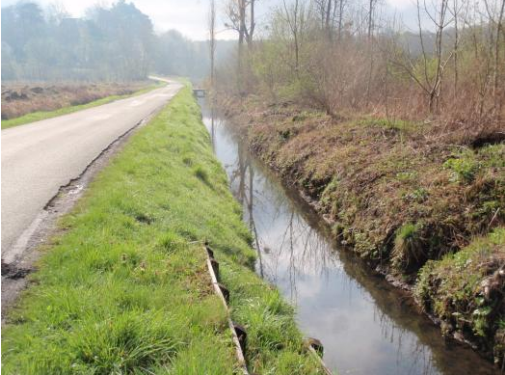
Tronçon Vau1	De la source à la route D 813		Linéaire : 740 m
Rivière : Le Ru de Vauciennes	Cartes : A2 et B2 Repères : Vau0 à Vau1	Départements : AISNE, OISE	
Tranche 1		Commune(s) concernée(s) : Vauciennes, Coyolles	
Etat des lieux			
<u>Lits mineur et majeur :</u> Le ru naît de deux écoulements. Le premier en rive gauche provient de l'étang où une vanne régule le débit. Le second est une source, à proximité de la maison, s'écoulant à flanc de coteau avant de rejoindre le lit. Entre les deux, une canalisation apporte des eaux usées caractérisées et deux tuyaux de petite section débouchent dans le ru. Le ru tire ensuite tout droit, recevant les drains des peupleraies le bordant. Un drain, de même profil, le longe pendant près de 400 m. Le lit est incisé de profil trapézoïdal, d'une largeur proche du mètre. La lame d'eau est faible, le substrat composé de graviers est souvent colmaté. Le ru passe ensuite dans une buse et longe la route de Coyolles. Le faciès devient lentique, la végétation aquatique est présente voir envahissante en période estivale. Des étangs sont en rive gauche avec un rejet ainsi qu'un ancien déversoir sans impact.

<u>Berges :</u> Elles sont assez hautes, supérieures à 1 m et forment un profil de lit trapézoïdal. Elles sont plus inclinées le long de la route mais leur hauteur reste proche du mètre.			
<u>Ripisylve :</u> Elle est uniquement composée de broussailles et de végétation basse. Des peupliers sont plantés à moins de 2 m de la tête de berge. Le long de la route les berges sont fauchées.			
<u>Ouvrages :</u> La vanne en sortie d'étang alimentant le ru Une buse de diamètre 50 cm Le déversoir et la vanne de l'étang non fonctionnels en rive gauche Une passerelle en traverses de chemin de fer Le pont routier de la route de Coyolles			
Problématiques et enjeux			
<u>Problématiques:</u> Ru rectifié et recalibré pour la plantation de peupliers Peupliers trop proche du ru Ripisylve très dégradée voir absente Rejets d'assainissement Inondations de la route de Coyolles (RD 813) Colmatage du substrat Prolifération des herbiers Passerelle en traverses de chemin de fer

<u>Enjeux :</u> Hydraulique : favoriser les écoulements et limiter les inondations			
Proposition d'actions			Coût (HT)
R18 : Entretien courant (740 m en cat 1)			2 220 €
LIMIN11 : Etude de renaturation du ru			5 000 €
Remarques			
La mise en conformité du réseau d'assainissement de Coyolles est en cours avec pour maître d'ouvrage la commune de Coyolles.

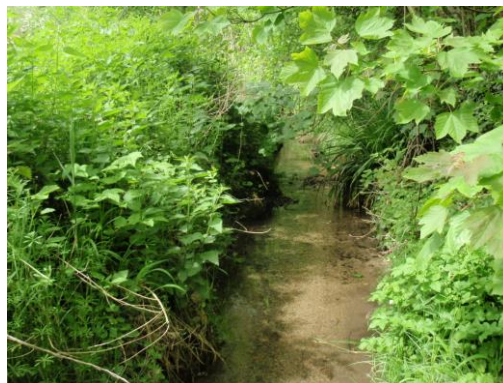
Tronçon L1	De la station de pompage à l'entrée du Prieuré	Linéaire : 890m+635m
Rivière : Le Ru de Longpré	Cartes : A14 Repères : L0 à L1	Département : AISNE
Tranche 1		Commune(s) concernée(s) : Haramont
Etat des lieux		
<p><u>Lits mineur et majeur :</u> Le lit débute au droit de la station de pompage et recueille le débit de fuite mais l'écoulement devient permanent environ 40 m en aval de celle-ci. Un écoulement, probablement une source, arrive à cet endroit. Le ru est perché et coule à flanc de coteau. La rive droite est presque exclusivement composée de boisement tandis qu'en rive gauche, alternent prairie fauchée, jardin, culture et boisement. Le lit est d'une largeur d'1 m. On observe une granulométrie de type sables grossiers, graviers voir cailloux dans le tronçon aval boisé. L'écoulement est assez dynamique avec des ruptures de pente naturelles formant des petites mouilles dans le boisement aval. Le lit est globalement encaissé et même endigué sur 50m le long d'une culture en rive gauche.</p> <p>Une seconde source (lavoir) s'écoule en fond de vallon. Elle alimente les douves d'une demeure seigneuriale avant de rejoindre le boisement. Les deux rus se rejoignent alors en deux points juste à la sortie du bois.</p> <p><u>Berges :</u> Elles sont hautes, supérieures au mètre. Elles sont presque verticales parfois affaissées. Elles s'adouccissent quand le ru se divise en deux bras. Des travaux de renforcement ont été réalisés dans le bois permettant de stopper une brèche dans la berge.</p> <p><u>Ripisylve :</u> Elle est d'une densité moyenne dans les parties boisées, claire voir absente le long des jardins. Sa qualité est passable dans le tronçon amont avec un alignement de peupliers, des ronciers et des orties. Dans la demeure seigneuriale, deux stations de renouée du Japon sont implantées avec, entre deux, quelques pieds de buddleia. Une strate herbacée s'installe néanmoins. Dans le boisement, la présence de bois mort sur les berges et dans le lit est importante.</p> <p><u>Ouvrages :</u> Deux buses dans la propriété du château des douves (longueur de 10 m et 20 m), un pont routier et une passerelle. Un pont routier à dalot enjambe le ru du lavoir. Le ru du lavoir alimente les douves par un déversoir formant une chute d'un mètre.</p>

Problématiques et enjeux		
<p><u>Problématiques:</u> Espèces exotiques envahissantes Ru encaissé Bois mort Continuité écologique</p> <p><u>Enjeux :</u> Aucun</p>		
Proposition d'actions		Coût (HT)
R21 : Entretien courant de la ripisylve (995 m en cat 1 + 400m en cat 2)		5 385 €
E17 : Foyers de renouée + buddleia		4 500 €/5ans
Remarques		
Le ru de Longpré connaît des ruptures de continuité écologique notamment dans la propriété du Prieuré où aucun aménagement ne semble possible (Tronçon L2). Dans un premier temps, il serait nécessaire d'intervenir dans le secteur le plus proche de la confluence avec l'Automne pour rétablir la bonne circulation jusqu'au domaine du Prieuré. C'est pourquoi, même si ce premier tronçon amont possède des ouvrages bloquant cette continuité, la réalisation d'aménagements ne semble pas prioritaires.

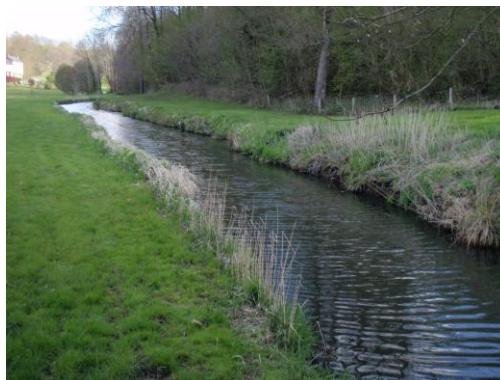
<p><u>Berges :</u> D'une hauteur moyenne de 50cm, un peu plus hautes sur l'amont du tronçon, elles s'abaissent en aval. Le long du bras de contournement du moulin de la Nouette, elles approchent de nouveau les 50cm. Elles sont en bon état dans l'ensemble.</p>			
<p><u>Ripisylve :</u> Elle est d'une densité moyenne en rive gauche pendant 720m. La rive droite se compose d'arbres isolés. Ensuite, seule une strate herbacée est présente avec quelques beaux aulnes qui bordent le bras de contournement. Sa qualité est convenable lorsqu'elle est présente.</p>			
<p><u>Ouvrages :</u> Une buse diamètre 800 mm sous un chemin Le seuil déversoir en amont de la route avec une chute de 70 cm infranchissable Deux grilles sur le bief en amont et en aval de la route Le passage du bras de décharge sous la route formant un seuil supérieur à 50 cm de type coursier infranchissable Le seuil du moulin</p>			
Problématiques et enjeux

<p><u>Problématiques:</u> Continuité écologique bloquée Surlargeurs</p>			
<p><u>Enjeux :</u> Hydro-écologique : rétablir la continuité écologique</p>			
Proposition d'actions			Coût (HT)
R22 : Entretien courant de la ripisylve (1815 m en cat 1)			5 445 €
OH8 : Etude préalable de restauration de la continuité écologique			15 000 €
Remarques			
L'aménagement ou l'effacement de l'ouvrage du moulin de la Nouette permettrait une continuité écologique jusqu'à l'abbaye soit près de 1200 m de cours d'eau.

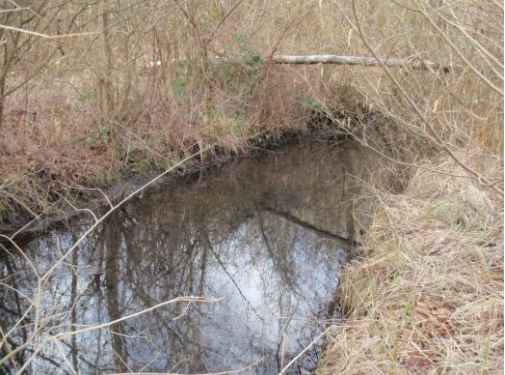
Tronçon SL1	Du chemin rural du moulin de Warnac à la route du Petit Vez		Linéaire : 1745 m
Rivière : Le Ru Saint-Lucien	Cartes : A3 et B3 Repères : SL0 à SL1	Département : OISE	
Tranche 1		Commune(s) concernée(s) : Vez	
Etat des lieux			
<u>Lits mineur et majeur :</u> Ce ru s'apparente à un fossé de drainage. La majeure partie des parcelles riveraines sont des peupleraies d'âge plus ou moins avancé. Ce tronçon a été complètement rectifié et curé par le passé pour assurer le drainage de ces parcelles et il est aujourd'hui le drain principal du réseau. Son tracé est rectiligne formant des angles à 90°. Le lit est jonché de bois mort et présente des surlargeurs (jusqu'à 3m), le substrat est envasé, l'écoulement est lentique voir stagnant.

<u>Berges :</u> D'une moyenne supérieure à 50cm, elles sont affaissées et piétinées par le gibier.			
<u>Ripisylve :</u> Elle se compose de peupliers, d'arbres et d'arbustes ayant recolonisé ces parcelles. Elle est dense n'offrant que très peu de lumière au cours d'eau. Sa qualité est médiocre avec beaucoup de chablis en berge rendant le parcours difficile et une faible diversité.

<u>Ouvrages :</u> Aucun			
Problématiques et enjeux			
<u>Problématiques:</u> Lit rectifié, curé avec surlargeurs Substrat envasé Qualité de la ripisylve Faible luminosité			
<u>Enjeux :</u> Hydro-écologique : retrouver les fonctionnalités du ru pour favoriser la recolonisation par les populations piscicoles situées dans le tronçon aval			
Proposition d'actions			Coût (HT)
R23 : Restauration de la ripisylve (1745 m en cat 2)			10 470 €
LIMIN12 : Diversification des écoulements et recharge granulométrique			12 000 €
Remarques

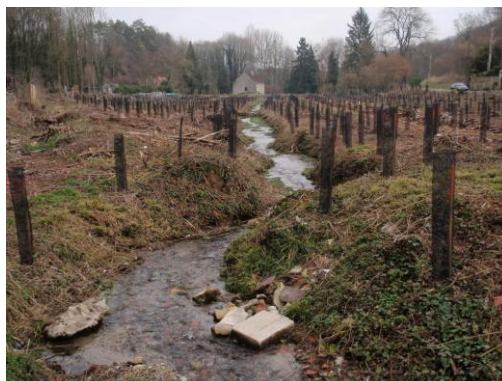
Tronçon M1	Du lavoir-source au 3 ^{ème} moulin de Vaumoise	Linéaire : 990 m dont 270 m traversant les étangs
Rivière : Le Ru Moise	Cartes : A15 et B15 Repères : M0 à M1	Département : OISE
Tranche 2		Commune(s) concernée(s) : Vaumoise
Etat des lieux		
<p><u>Lits mineur et majeur :</u> La source du ru Moise est matérialisée par le lavoir de Vaumoise. Le ru passe sous un chemin privé pour rejoindre le fond de vallon. A cet endroit, les eaux pluviales de Vaumoise débouchent via une buse et viennent augmenter les débits de manière importante causant des problématiques d'inondation au premier moulin de M Bachelier situé à l'aval. Ces écoulements pluviaux sont accompagnés de détritiss issus de la voirie car aucun système de dégrillage n'est installé. Le pompage de la conserverie situé tout proche du lavoir engendre des diminutions du débit. La Moise traverse trois propriétés d'anciens moulins où la rupture de la continuité écologique y est définitive. Le ru traverse deux étangs d'une superficie cumulée d'environ 11 500 m². Le lit est d'une largeur moyenne de 2m, le substrat est à la fois sableux, envasé et caillouteux.</p>

<p><u>Berges :</u> Elles sont de hauteur et de nature variables (plates et verticales, artificielles et naturelles).</p>		
<p><u>Ripisylve :</u> Constituée de jeunes arbustes récemment plantés en début de tronçon ; elle est ensuite relativement claire avec des haut-jets et des essences ornementales. Elle est entretenue.</p>		
<p><u>Ouvrages :</u> Des poteaux EDF positionnés en travers pour réguler les débits lors de forts orages 1^{er} moulin : Divers petits aménagements (seuils) et une chute type coursier 2^{ème} moulin : Une vanne régulatrice fermée ; l'écoulement se fait via une canalisation 3^{ème} moulin : Le déversoir de l'étang ; la seconde partie de l'écoulement se fait par une vanne régulatrice (chute supérieure au mètre). 3 passerelles en traverses de chemin de fer</p>		
Problématiques et enjeux		
<p><u>Problématiques:</u> Variations importantes des débits Inondations Rupture de la continuité écologique Etangs traversants Déchets</p>

<p><u>Enjeux :</u> Hydraulique : gestion quantitative des débits Socio-récréatif : domaine de pêche privé (étangs)</p>		
Proposition d'actions		Coût (HT)
R28 : Entretien de la ripisylve (720 m en cat 1)		2 160 €
OH9, OH10 et OH11 : Maintien de l'existant et gestion par les propriétaires		
Remarques		
Une étude devra être menée pour la gestion des eaux pluviales. Le contexte (zone de source, proximité des ouvrages, faible linéaire) fait qu'une intervention sur la continuité écologique ne sera pas envisageable (rapport coût/bénéfice peu intéressant).

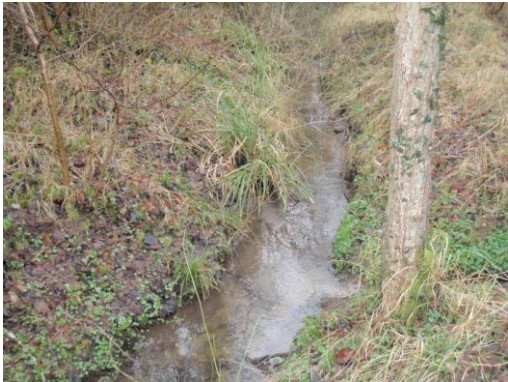
Tronçon F1	De la source à la passerelle du premier étang en rive droite		Linéaire : 395 m
Rivière : Le Ru de Feigneux	Cartes : A17 et B17 Repères : F0 à F1	Département : OISE	
Tranche 2		Commune(s) concernée(s) : Feigneux	
Etat des lieux			
<p><u>Lits mineur et majeur :</u> La source originelle est aujourd'hui asséchée et le ru prend désormais naissance en aval du chemin forestier dans une zone humide boisée, plantée de peupliers. Le ru s'apparente à un fossé de drainage, rectiligne, très encaissé, et reçoit une multitude de drains et de sources. Le substrat est limoneux. La lame d'eau est faible. Un plan d'eau est situé en rive gauche accompagné d'une digue sur environ 30 m.</p> <p><u>Berges :</u> Elles sont hautes, supérieures à un 1,5 m et forment un profil de lit trapézoïdal.</p> <p><u>Ripisylve :</u> Elle est d'une densité moyenne sur l'ensemble du tronçon. Sa qualité est passable avec des jeunes arbustes (aulnes, sureaux), des frênes, des peupliers, des ronces et des carex. Ils sont implantés en haut de berge et le profil du lit ne permet pas les avantages d'une bonne stabilisation.</p> <p><u>Ouvrages :</u> Aucun</p>

Problématiques et enjeux			
<p><u>Problématiques:</u> Ru rectifié et recalibré pour la plantation de peupliers.</p> <p><u>Enjeux :</u> Aucun</p>			
Proposition d'actions			Coût (HT)
R33 : Entretien courant de la ripisylve (395 m en cat 1)			1 185 €
Remarques

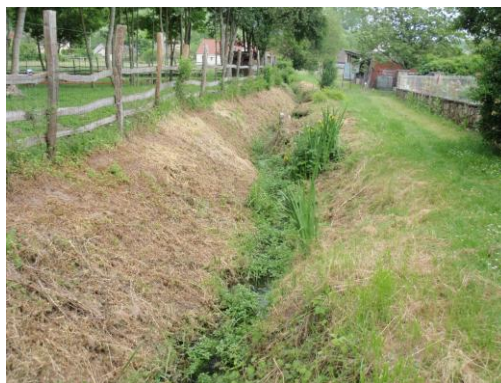
Tronçon B3	Du pont de la route D50 au pont de la route D32		Linéaire : 1130 m
Rivière : Le Ru de Bonneuil	Cartes A19 et B19 Repères : B2 à B3	Département : OISE	
Tranche 2		Commune(s) concernée(s) : Bonneuil- en-Valois, Morienvall, Fresnoy-la-Rivière	
Etat des lieux			
<u>Lits mineur et majeur :</u> Le ru de Bonneuil sort de la zone humide boisée pour traverser une petite parcelle de jeunes peupliers en aval direct du pont de la RD 50 Il est ensuite bordée par une prairie pâturée par des chevaux pendant 400 m environ. Le ru y est clôturé par endroit mais l'absence de clôtures n'est pas préjudiciable. Un ancien passage à gué constitue un abreuvoir sauvage pour les chevaux. Un aménagement sera réalisé permettant de supprimer la chute qui lui est associée. Il entre ensuite dans une zone humide boisée où il méandre avec des zones lotiques et un substrat caillouteux intéressants. Une peupleraie constitue la dernière partie de ce boisement avec certains arbres proches du cours d'eau. La fin du tronçon est constitué d'une prairie clôturée en rive droite (un abreuvoir sauvage n'y est plus utilisé) et du parc du château de Pondron en rive gauche.

<u>Berges :</u> Elles sont inclinées et souvent proche du mètre en hauteur. Dans la prairie amont, elles sont un peu affaissées par les piétinements antérieurs mais aujourd'hui stabilisées par la végétation herbacée.			
<u>Ripisylve :</u> Elle se compose d'un rideau de cépées d'aulnes avec une strate herbacée de bonne composition dans la prairie amont. Beaucoup plus dense dans le bois (aubépines, noisetiers, sureaux, aulnes, peupliers, ronces et orties), elle s'éclaircie le long du parc du château.			
<u>Ouvrages :</u> Le pont routier de la RD 50 Le pont routier de la RD 32			
Problématiques et enjeux			
<u>Problématiques:</u> Abreuvoir sauvage et la chute associée perturbant la continuité écologique Peupliers dans les 6m			
<u>Enjeux :</u> Hydro-écologique : continuité écologique Agricole : abreuvement des chevaux			
Proposition d'actions			Coût (HT)
R38: Entretien ripisylve (510 m en cat 1 + 620 m en cat 2)			5 250 €

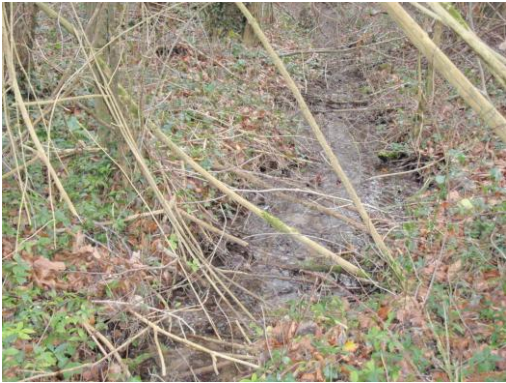
Tronçon Mas	De la source au marais en rive droite de l'Automne		Linéaire : 260 m
Rivière : Le Ru Massival	Cartes A8 Repères Mas0 à Mas1	Département	OISE
Aucune tranche		Commune(s) concernée(s)	Fresnoy-la-Rivière
Etat des lieux			
<p><u>Lits mineur et majeur:</u> Le ru Massival, bien que classé comme étant un ru, ne semble pas ou plus conflué avec l'Automne et contribue donc à alimenter la zone humide en rive droite de l'Automne. Il passe sous la RD32 dans un ponceau cadre en pierres. Son lit mesure entre 50 cm et 2 m. Le débit est très faible. Le substrat se compose de vases, de limons et de petites concrétions calcaires.</p> <p><u>Berges:</u> Elles sont plates et meubles.</p> <p><u>Ripisylve:</u> Elle est dense avec toutes les strates représentées. La végétation herbacée est typique des zones humides avec beaucoup de prêles et de carex.</p> <p><u>Ouvrage:</u> Le ponceau cadre sous la route.</p>

Problématiques et enjeux			
<p><u>Problématiques:</u> Très faible débit, aucune connexion apparente avec l'Automne</p> <p><u>Enjeux:</u> Hydro-écologique : alimentation en eau du marais.</p>			
Proposition d'actions			Coût (HT)
Une surveillance sera faite afin de permettre le bon écoulement sous la route.			
Remarques

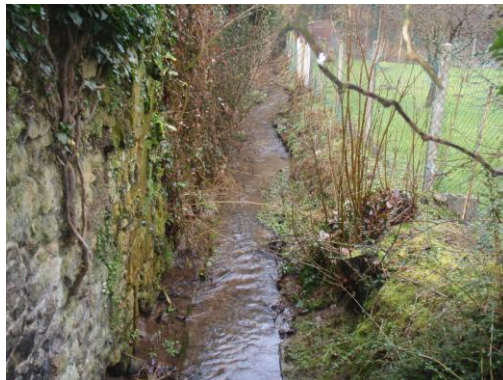
Tronçon G3	De la route D 332 à l'Automne		Linéaire : 170 m
Rivière : Le Ru de Gervalle	Cartes : A22 et B22 Repères : G2 à G3	Département : OISE	
Tranche 3		Commune(s) concernée(s) : Gilocourt	
Etat des lieux			
<p><u>Lits mineur et majeur :</u> Après le passage sous la route, le ru tire tout droit jusqu'à l'Automne. En rive gauche, un mur de pierres puis un boisement humide le longent. Un jardin clôturé, une ancienne peupleraie puis un boisement humide occupent le rive droite. Les peupliers sont vieillissants et quelques individus sont plantés en haut de berge. Le lit est légèrement supérieur à un mètre. Des petits graviers composent le substrat. Le faciès est courant avec une bonne diversification des hauteurs d'eau (petites fosses et radier). Quelques petits branchages bénéfiques ponctuent le tracé. Cette portion peut être propice à une reproduction piscicole.</p> <p><u>Berges :</u> Mur de pierres de plusieurs mètres de haut puis inclinées, terreuses et affaissées en rive gauche. Inclinées, affaissées en rive droite. Leur hauteur est de 80 cm.</p> <p><u>Ripisylve :</u> Elle est absente le long du jardin et du mur puis une strate arbustive assez dense complète le tronçon (sureau, troène, noisetier). On retrouve également des aulnes, des frênes, des érables, des saules et des peupliers. Un élagage et quelques abattages sélectifs permettraient d'apporter plus de lumière.</p> <p><u>Ouvrages :</u> Aucun</p>

Problématiques et enjeux			
<p><u>Problématiques:</u> Peupliers dans les 6m. Manque de lumière</p> <p><u>Enjeux :</u> Aucun</p>			
Proposition d'actions			Coût (HT)
R54: Entretien courant de la ripisylve (100 m en cat 2)			600 €
LIMIN22 : recharge granulométrique de complément			400 €
Remarques

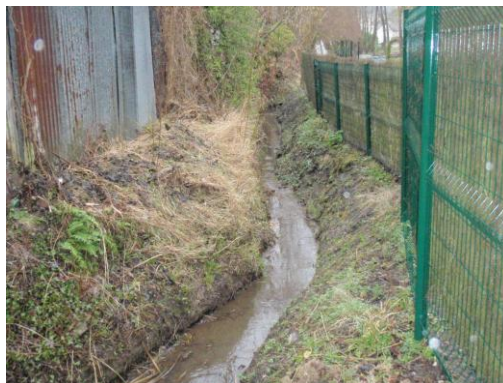
Tronçon Pui3	De la voie SNCF à l'Automne		Linéaire : 345 m
Rivière : Le Ru de Puisières	Cartes : A11 Repères : Pui2 à Pui3	Département : OISE	
Tranche 4		Commune(s) concernée(s) : Béthisy-Saint-Pierre	
Etat des lieux			
<p><u>Lits mineur et majeur</u> En aval de la voie de chemin de fer, l'eau emprunte un fossé longeant un jardin, avec une petite mare, où sont élevés des poules et des dindons. Ce fossé débouche dans le fossé de la route de l'ancienne gare de Béthisy qui recueille les eaux de ruissellement. Un second écoulement débouche dans ce même fossé, en amont. Une partie des eaux doit être stockée dans la zone humide en amont de la voie de chemin de fer car les débits diminuent et c'est un rejet en rive gauche qui redonne un écoulement plus conséquent. La qualité de ce fossé est déplorable avec débris et prolifération algale. Une buse passe sous la route et envoie les eaux dans un lit encaissé et visiblement curé vers l'Automne. Cette dernière partie est plus boisée avec un alignement de frênes. Un jardin clôturé occupe la rive droite tandis que la friche boisée lui faisant face abrite quelques débris. Le contexte reste urbain avec le supermarché Carrefour en rive gauche.</p> <p><u>Berges :</u> Elles sont plates puis inclinées et verticales à l'approche de l'Automne. Un merlon est positionné en rive droite en amont de la confluence.</p> <p><u>Ripisylve :</u> La ripisylve est d'une qualité très médiocre. Seuls quelques beaux frênes occupent la dernière partie du tronçon. Elle est absente le long de la route et des jardins.</p> <p><u>Ouvrages :</u> Le pont de la route de l'ancienne gare avec une buse de diamètre 400 mm Deux buses pour le passage de véhicules</p>

Problématiques et enjeux			
<p><u>Problématiques:</u> Qualité des eaux Hydromorphologie très dégradée Qualité de la ripisylve Rejets et débris</p> <p><u>Enjeux :</u> Hydraulique : collecte des eaux de la voirie</p>			
Proposition d'actions			Coût (HT)
R62 : Gestion de la ripisylve (125 m en cat 2)			750 €
Remarques			
Le secteur urbain ne laisse que très peu de place pour envisager une restauration de ce ru très impacté.

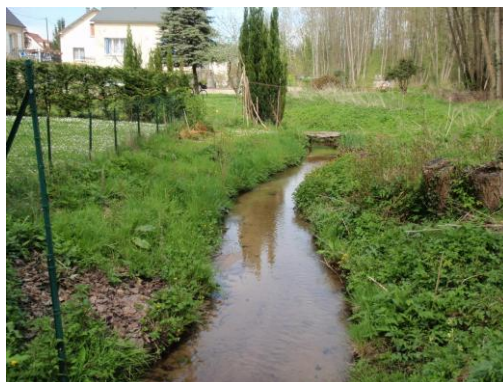
Tronçon D2	De l'ancien lavoir à l'entrée de Vaucelles à la sortie de la buse sous la voie SNCF	Linéaire : 565 m dont 120 m busés
Rivière : Le Ru de la Douye	Cartes : A24 et B24 Repères : D1 à D2	Département : OISE
Tranche 4		Commune(s) concernée(s) : Néry, Béthisy-Saint-Pierre
Etat des lieux		
<p><u>Lits mineur et majeur :</u> Ce tronçon correspond à la partie médiane urbanisée du ru de la Douye. Il longe les jardins privés en rive gauche avant d'aboutir au moulin de Vaucelles. La rive droite est occupée par une forêt humide dont une partie à été coupée pour amener de la lumière aux habitations, et par la même occasion, au ru. En amont du moulin, des jardins privés occupent de nouveau les deux rives. Une propriété en rive gauche possède une mare peu entretenue et connectée au ru pour un élevage de volailles. Ce secteur méandre encore avec un substrat de sable et de petits graviers mais se retrouve sous l'influence de la chute du moulin qui colmate complètement le fond. Le faciès passe alors de courant à stagnant. Cet ouvrage associé au ponceau sous la route crée une rupture de la continuité écologique. L'ensemble constitue en réalité trois seuils dont la hauteur cumulée est supérieure à 1,50 m. Deux petits seuils ont également été mis en place en amont du moulin. Le lit fait 1,20 m de large puis se resserre au niveau du premier seuil du moulin ce qui forme un « étranglement » (50 cm de large). Le ru est alors couvert pendant 20 m.</p> <p>En aval du moulin et de la route, le ru mesure 1,50 m de large. Un seuil provoque une chute de 40cm. Il méandre avec un faciès courant puis se resserre (1 m). Une prairie pâturée et des jardins bordent ce tronçon. La pâture n'est pas totalement clôturée mais la hauteur des berges permet d' « isoler » le ru des animaux. Le ru passe ensuite sous la SICAE et la voie SNCF dans une buse (diam 1000 mm) pendant 110 m.</p> <p><u>Berges :</u> Elles sont d'abord plates, puis inclinées et enfin verticales. Elles sont en bon état mais une partie est artificielle (muret de parpaings, plaques de béton et tôles). Le long de la pâture, elles sont hautes et raides.</p> <p><u>Ripisylve :</u> Strate herbacée, pelouse et ornementale le long des jardins. Quelques herbes aquatiques, iris, noisetiers et petits aulnes en amont du moulin de Vaucelles. Un faible cordon arbustif et un vieux saule a retravailler en têtard bordent la pâture.</p> <p><u>Ouvrages :</u> Plusieurs passerelles dont deux en traverses (une petite et une grande) Moulin de Vaucelles, ponceau à dalot sous la D 113, vannette laissée ouverte Une buse béton (diamètre 1000 mm, longueur 110 m). Un avaloir, positionné au dessus de la buse, recueille les eaux pluviales de la voirie.</p>

Problématiques et enjeux		
<p><u>Problématiques:</u> Continuité écologique bloquée, qualité de la ripisylve, excès d'entretien des berges dans les jardins, passerelles en traverses, protections de berges inadaptées</p> <p><u>Enjeux :</u> Hydraulique :favoriser les écoulements</p>		
Proposition d'actions		Coût (HT)
R64: Entretien courant de la ripisylve (400 m en cat 1)		1 200 €
B6: Restauration de berge en génie végétal		2 000 €
Remarques		
Ce tronçon médian présente un fort dénivelé et la succession d'ouvrages infranchissables ne permettra pas d'intervenir pour rétablir la continuité écologique.

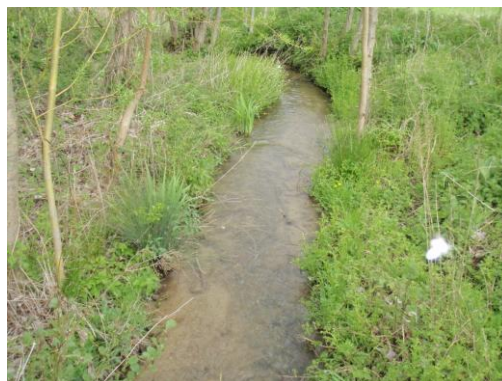
Tronçon D3	De la voie SNCF à l'Automne		Linéaire : 300 m
Rivière : Le Ru de la Douye	Cartes : A24 et B24 Repères : D2 à D3	Département : OISE	
Tranche 4		Commune(s) concernée(s) : Néry, Béthisy-Saint-Pierre	
Etat des lieux			
<p><u>Lits mineur et majeur :</u> Le ru de la Douye retrouve un lit majeur naturel constitué de prairies pâturées et fauchées, de fourrés arbustifs et de quelques vieux peupliers morts. La prairie pâturée ne disposait pas de clôtures sur toute la longueur ce qui a conduit à un élargissement du lit par le piétinement des berges. Le substrat est sablo-limoneux en amont et concrétionné à fond dur en aval. Ce tronçon a été aménagé en automne 2012. Une clôture électrique limite désormais l'accès au ru. Un abreuvoir traditionnel, mal positionné, devra être modifié afin d'assurer l'abreuvement des bovins. Une recharge granulométrique a été effectuée afin de recréer une zone potentielle de frayères. Le lit fait environ 1m de large mais des surlargeurs sont encore présentes. Il méandre assez bien. Le faciès d'écoulement est courant avec une bonne diversification des hauteurs d'eau. Des banquettes de vase apparaissent en basses eaux, les herbiers aquatiques y sont bien présents, en particulier dans la pâture.</p> <p><u>Berges :</u> Elles sont inclinées comprise entre 30 cm et 1 m de hauteur. Les berges piétinées dans les pâtures commencent à retrouver une stabilité avec la nouvelle végétation. Elles sont en bon état dans la partie aval.</p> <p><u>Ripisylve :</u> Dans la pâture, un petit bosquet de haut-jets laisse place à de belles cépées de frênes et d'aulnes isolées. Une strate herbacée est laissée en berge, large d'au moins 1 m derrière la clôture. La seconde moitié est plus dense avec des arbustes (noisetiers, cornouillers) et de jeunes aulnes et frênes.</p> <p><u>Ouvrages :</u> Passerelle pour bovins et abreuvoir aménagé</p>

Problématiques et enjeux			
<p><u>Problématiques:</u> Quelques surlargeurs du lit Concrétionnement Abreuvoir mal positionné</p> <p><u>Enjeux :</u> Agricole: Abreuvement des bovins</p>			
Proposition d'actions			Coût (HT)
R65: Entretien courant de la ripisylve (300 m en cat 1)			900 €
A3 : Descente aménagée			2 500 €
Remarques

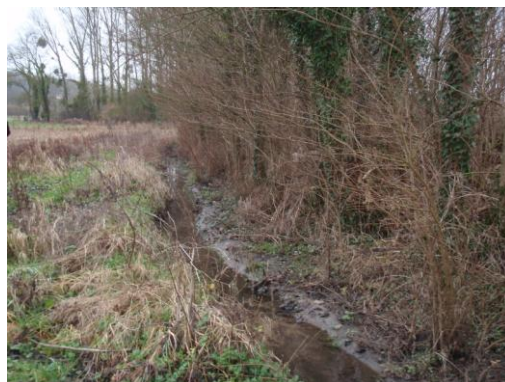
<p><u>Berges :</u> Les berges sont pseudo-naturelles. La berge droite forme très souvent un merlon le long des cultures, des peupliers et des bassins de rétention. Sa hauteur fait environ 80 cm tandis que la berge gauche est plus plate et moins élevée. La berge droite, le long des bassins, forme là encore une digue et le ru y est encore plus encaissé. En aval de la voie ferrée, les berges sont symétriques, inclinées mais un peu affaissées. Dans la peupleraie, un merlon longe de nouveau le ru en rive droite.</p>			
<p><u>Ripisylve :</u> Elle est d'une qualité très médiocre de par sa densité, son manque d'entretien et les essences présentes. Bien qu'elle forme un cordon continu en rive droite jusqu'aux bassins de rétention (sureaux essentiellement), les hautes graminées tendent à recouvrir le ru. Après la peupleraie, elle est absente, uniquement composée d'une strate herbacée. En aval de la voie SNCF, on retrouve des arbustes et quelques haut-jets, mais également des ronces, des orties, et des peupliers dans les 6m.</p>

<p><u>Ouvrages :</u> Deux bassins de rétention en série pour la ZAC avec rejet en rive droite (débit de fuite limité à 5L/s) Ponceau cadre sous la voie SNCF Une buse (diam 400 mm, longueur 5 m) pour relier deux pâtures. Son ancrage est trop profond, l'entrée et la sortie tendent à se combler et freine l'écoulement.</p>			
Problématiques et enjeux			
<p><u>Problématiques:</u> Fortes variations du débit Qualité hydromorphologique dégradée Qualité de la ripisylve Détrit + gravas Qualité des eaux</p>

Enjeux :	
Hydraulique : favoriser les écoulements	
Proposition d'actions	Coût (HT)
R69 : Entretien de la ripisylve (640 m en cat 1 + 290 m en cat 2)	3 660 €
LIMIN25 (inclus dans OH3 et OH4) : Etude de restauration hydromorphologique	30 000 €
Remarques	
La restauration proposée sera incluse dans l'étude de restauration de la continuité écologique (OH3 et OH4).

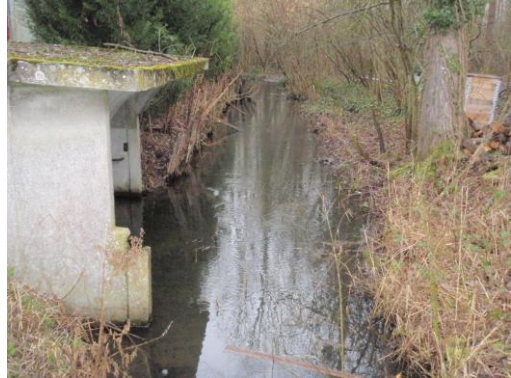
Tronçon Sou2	De la route de Saint-Sauveur à l'Automne	Linéaire : 1730 m dont 235 m busés
Rivière : Le Ru de Soupiseau	Cartes : A25 et B25 Repères : Sou1 à Sou2	Département : OISE
Tranche 4		Commune(s) concernée(s) : Verberie
Etat des lieux		
<p><u>Lits mineur et majeur :</u> Ce tronçon a subi de nombreuses modifications pour répondre aux contraintes urbaines. Son tracé rectiligne à angles droits s'apparente à un fossé. Il récolte les eaux pluviales via plusieurs fossés peu entretenus. Le lit fait en moyenne 2 m de large. le substrat est vaseux avec quelques portions sableuses recouvertes de litière. Les faciès ne sont pas diversifiés (lentique voir stagnant). La végétation aquatique se développe dès que la lumière est suffisante. Quelques zones sont néanmoins envahies par les phragmites réduisant davantage les écoulements.</p> <p>Il traverse une zone naturelle humide puis rejoint les derrières de la zone d'activités de Verberie. Il est ensuite enclavé entre la voie SNCF en rive gauche et la cour d'un entrepôt en rive droite. Il passe sous le chemin de fer dans une buse et ressort 155 m plus bas dans une vieille peupleraie humide. En sortie de cette zone humide, il longe jardins et habitations avant de rejoindre le site de l'ancienne scierie CRINON où il conflue avec le bras droit de l'Automne en aval de la chute. En amont de cette connexion, le ru est busé pendant 80 m et la continuité écologique y est bloquée. De nombreux déchets se retrouvent dans le lit et sur les berges notamment aux alentours de la voie SNCF (traverses) et du quartier de la gare. Dans les jardins, une mare à canard aménagée perturbe les écoulements.</p> <p><u>Berges :</u> La hauteur moyenne des berges se situe entre 50 cm et 1 m. Deux secteurs plus particuliers sont identifiés : en début de tronçon, le ru est encaissé avec des berges hautes. La berge gauche forme un merlon puis une sorte de digue (jusqu'à 3m) entre le ru et la zone humide pendant 260 m. Le long de la voie SNCF, la berge gauche est également très haute (dépôt de terre et de remblai). La qualité est dégradée. Elles ont été rectifiées pour l'ensemble ou artificialisées (enrochements, muret en béton, plaques, pieux et remblai).</p> <p><u>Ripisylve :</u> Sa qualité est très médiocre et souffre d'un manque d'entretien. Les épines et les ronces rendent l'accès parfois difficile. Beaucoup d'arbustes et des jeunes saules, qui poussent parfois dans le lit, sont à couper. Sa densité varie avec des zones « à blanc » et d'autres très sombres. Deux secteurs sont plantés de thuyas. En aval de la voie SNCF, une peupleraie dépérissante occupe la rive gauche avec des sujets en haut de berge. Elle est claire et de mauvaise composition le long des jardins et en amont de l'ancienne scierie.</p> <p><u>Ouvrages :</u> 5 buses dont deux bloquantes (une de 80 m au niveau de la confluence et une de 155 m sous la voie SNCF). L'enlèvement de la plus en aval permettrait de « ré-ouvrir » le ru sur 530 m.</p>

Problématiques et enjeux		
<p><u>Problématiques:</u> Continuité écologique bloquée, substrat colmaté Lit et berges artificialisés Qualité de la ripisylve Déchets et détritus</p> <p><u>Enjeux :</u> Hydraulique : favoriser les écoulements, exutoire de pluviaux</p>		
Proposition d'actions		Coût (HT)
R71 : Entretien de la ripisylve (1370 m en cat 2)		8 220 €
LIMIN27 (inclus dans OH7) : Etude de renaturation		15 000 €
Remarques		
L'étude de renaturation LIMIN27 sera incluse dans l'étude de restauration de la continuité écologique de l'Automne (OH7).

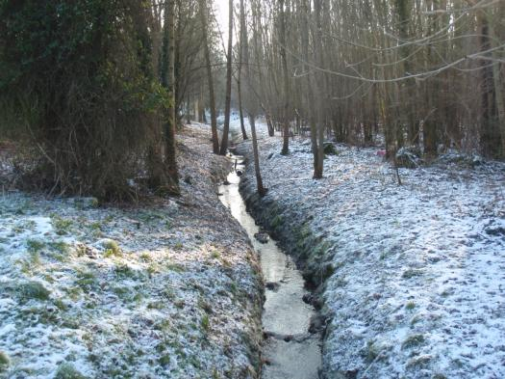
Tronçon SV	Du lavoir source au ru de Cappy		Linéaire : 850 m
Rivière : Le Ru de Saint-Vaast	Cartes : A26 Repères : SV0 à SV1	Département : OISE	
Tranche 4		Commune(s) concernée(s) : Saint-Vaast-de-Longmont, Verberie	
Etat des lieux			
<p><u>Lits mineur et majeur :</u> Le ru de Saint-Vaast constitue un vaste réseau de sources drainées servant d'exutoire aux eaux pluviales d'une grande partie de la commune. On distingue néanmoins une source matérialisée par un lavoir qui semble être la source principale. Dans sa partie amont, le lit forme des angles droits dans une zone naturelle (cultures, bosquets humides en friche, prairie et petite peupleraie vieillissante). Il n'est pas entretenu et les phragmites et le bois mort l'envahissent. Le fond est sableux. A l'approche du chemin du Saint-Sacrement, son profil de fossé s'accroît. Des graviers apparaissent. Il longe le chemin puis passe dessous dans une buse s'obstruant facilement. Il conflue avec le ru de Cappy juste en amont de la buse de jonction avec le ru Ville. Cette seconde partie, dont le début est marquée par une petite vanne, est entretenue par la commune. Le cresson tend à envahir ce secteur.</p>

<p><u>Berges :</u> Elles ont un profil très incliné voir vertical. Leur hauteur varie entre 50 cm et 1,50 m. Elles sont affaissées par endroit mais globalement stables.</p>			
<p><u>Ripisylve :</u> Elle alterne entre rive droite et rive gauche. Constituée d'arbustes et de broussailles, elle n'a pas été entretenue depuis plusieurs années. Le secteur en bordure de la peupleraie possède beaucoup de bois mort. Les phragmites tendent à combler le lit. Elle est absente le long du chemin. Des hauts-jets en retrait occupent les 150 derniers mètres.</p>			
<p><u>Ouvrages :</u> Le lavoir source où débouche une canalisation du réseau pluvial Une petite vanne crée une retenue pour un abreuvoir (volailles) Plusieurs franchissements dont deux buses presque obstruées par le sable.</p>			
Problématiques et enjeux			
<p><u>Problématiques:</u> Lit encaissé, rectiligne Qualité de la ripisylve Fortes variations du débit Continuité écologique bloquée</p>

<p><u>Enjeux :</u> Hydraulique : favoriser les écoulements</p>			
Proposition d'actions			Coût (HT)
R74 : Entretien de la ripisylve (460 m en cat 1 + 390 m en cat 2)			3 720 €
Remarques			
La continuité écologique ne pourra pas être rétablie au vu de la configuration des lieux (quartier pavillonnaire).

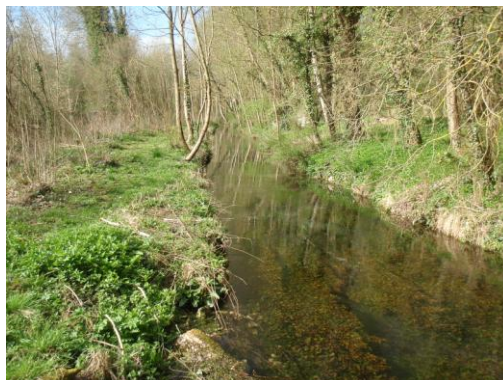
<p><u>Berges :</u> Elles sont naturelles, plates et très tourbeuses dans la zone de source. A partir de la diffluence, elles sont empierrées constituant un profil de lit « perché ». La rive gauche est haute (coteau) tandis que la berge droite, plus basse, forme une petite digue. A l'approche des anciennes cressonnières, elles deviennent pseudo-naturelles et plates assurant de nouveau une bonne connexion avec le marais.</p>			
<p><u>Ripsisylve :</u> Elle est dense dans la zone de source. La rive droite est ensuite plus claire suite à la création d'un chemin d'accès. Uniquement quelques jeunes arbres (saules, érables, aulnes) ainsi qu'une strate herbacée occupent la berge ce qui amène une luminosité bénéfique. La rive gauche est plus peuplée avec des hauts-jets adultes, des cépées. Au niveau des anciennes cressonnières et de la pisciculture, sa qualité se dégrade et sa densité se résume à une strate herbacée de carex et de graminées. Des sureaux, des jeunes frênes et des ronces complètent la dernière ligne droite.</p>

<p><u>Ouvrages :</u> Une buse de diamètre 900 mm sans impact majeur Pont de la RD 1324 avec dégradation du muret d'accompagnement Pompage agricole dans la nappe</p>			
Problématiques et enjeux			
<p><u>Problématiques:</u> Lit perché Ripsisylve dégradée et qualité de l'entretien dans la partie aval du tronçon Brèche dans la berge droite Passerelle en traverses de chemin de fer</p>			
<p><u>Enjeux :</u> Socio-récréatif : pisciculture de Duvy</p>

Proposition d'actions	Coût (HT)
R76: Entretien de la ripisylve (1540 m en cat 1 + 170 m en cat 2)	5 640 €
B7 : Comblement de la brèche	600 €
LIMIN28 : Diversification des écoulements avec évacuation des aménagements mal adaptés	3 500 €
Remarques	
Le secteur des anciennes cressonnières sera à restaurer. Une concertation devra se faire avec le propriétaire.

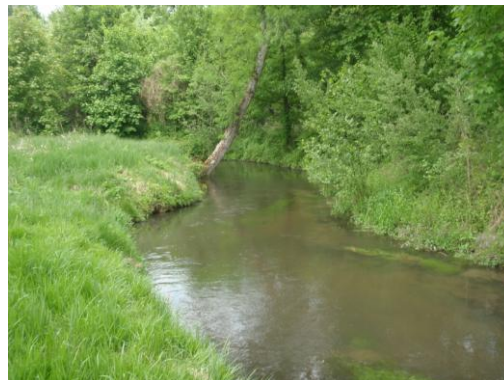
Tronçon SM6	Du moulin de Glaignes au moulin de la Papèterie		Linéaire : 1055 m
Rivière : La Sainte-Marie	Cartes : A30 Repères : SM5 à SM6	Département : OISE	
Tranche 5		Commune(s) concernée(s) : Glaignes	
Etat des lieux			
<p><u>Lits mineur et majeur :</u> La Sainte-Marie, d'une largeur moyenne de 7 m, est bordée de jardins puis se divise en deux bras d'environ 3 m de large chacun pendant 100 m. Elle retrouve ensuite un tracé assez sinueux et des parcelles riveraines naturelles (zones humides boisée en rive droite et ouverte en rive gauche). Sa largeur avoisine les 5 m et un parcours de pêche privé est entretenu en rive gauche. En aval du moulin de Glaignes, les faciès sont diversifiés (radier, plat courant, mouille) et le substrat se compose d'éléments grossiers (graviers, cailloux, pierres) pendant 210 m ainsi que dans les deux bras. En aval de la confluence des bras, la lame d'eau augmente et le faciès lentique prédomine au profit des sables et des limons. Des banquettes se forment et sont colonisées par les herbiers et les hélrophytes dans cette portion assez lumineuse. En amont des ruines du moulin de la Papèterie, la rivière se divise en deux bras (lotique à fond graveleux et large de 3 m). Le moulin de Glaignes peut perturber le transit piscicole et sera inclus dans l'étude sur la continuité écologique de la Sainte-Marie. La majorité des écoulements passent dans le bras de décharge.</p> <p><u>Berges :</u> Elles ont été artificialisées le long des jardins et des bras de l'ancien moulin avec des murets ou des blocs. Elles sont pseudo-naturelles sur le reste du tronçon mais souvent trop hautes pour assurer de bonnes connexions avec le lit majeur. Elles sont affaissées surtout en rive gauche lorsque la ripisylve est absente.</p> <p><u>Ripisylve :</u> Dans la première moitié, des arbres et arbustes entretenus sont répartis sur les deux berges. Des essences non indigènes comme le bambou sont présentes. Sa densité augmente aux abords des bras avec des noisetiers venant parfois recouvrir une partie du lit. Ensuite, elle reste toujours assez dense en rive droite et bien diversifiée mais devient quasiment absente en rive gauche le long du parcours de pêche.</p> <p><u>Ouvrages :</u> Moulin de Glaignes : un seuil bloquant+un déversoir résiduel perturbent la continuité écologique Seuils résiduels sans impact</p>

Problématiques et enjeux			
<p><u>Problématiques:</u> Gestion des berges par les riverains (déchets verts) Faible densité de la ripisylve (fin de tronçon en rive gauche) Espèces indésirables (bambou) Une passerelle en traverses de chemin de fer</p> <p><u>Enjeux :</u> Socio-récréatif : Parcours de pêche privé Hydro-écologique : Permettre la continuité écologique au moulin de Glaignes</p>			
Proposition d'actions			Coût (HT)
R81 : Entretien de la ripisylve (620 m en cat 1 + 415 m en cat2)			4 350 €
Remarques

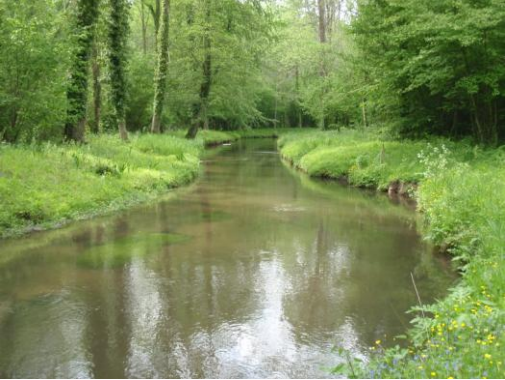
Tronçon SM7	Du moulin de la Papèterie au pont de la voie ferrée		Linéaire : 1310 m
Rivière : La Sainte-Marie	Cartes : A30 et B30 Repères : SM6 à SM7	Département : OISE	
Tranche 5		Commune(s) concernée(s) : Glaignes, Orrouy	
Etat des lieux			
<p><u>Lits mineur et majeur :</u> Ce tronçon appartient entièrement à M Foucart et constitue un parcours de pêche privé. Les deux bras du moulin de la Papèterie confluent en aval du chemin forestier pour former une accélération du débit bénéfique. Très vite, le faciès lentique à semi-lotique réapparaît sous l'influence du seuil résiduel constituant une rupture dans la continuité écologique. L'ancien canal de sortie conflue en aval du seuil et sa connexion sera à améliorer. La sinuosité est faible et la diversité des faciès et des habitats n'est pas suffisante malgré quelques aménagements sommaires. Le substrat dominant est sablo-limoneux. Des atterrissements se forment dans les secteurs souvent trop larges (largeur entre 5 et 8 m) et servent de support aux herbiers aquatiques (callitriche, bérule, renoncule). En aval, trois seuils successifs ainsi qu'un seuil en blocs peuvent perturber la continuité écologique.</p>

<p><u>Berges :</u> Les berges sont naturelles à pseudo-naturelles avec un secteur empierré. Elles sont majoritairement inclinées mais leur hauteur moyenne proche d'1 mètre ne favorise pas les échanges avec les zones humides riveraines.</p>			
<p><u>Ripisylve :</u> La ripisylve se résume à quelques arbres en berge ou en retrait et à une strate herbacée fauchée sur plusieurs mètres pour permettre le passage des pêcheurs.</p>			
<p><u>Ouvrages :</u> Seuil résiduel du moulin de la papèterie impactant la continuité écologique 3 seuils résiduels du dernier moulin+un seuil en blocs perturbent la continuité écologique</p>			
Problématiques et enjeux			
<p><u>Problématiques:</u> Surlargeur du lit Ripisylve peu présente Rupture de la continuité écologique</p>			
<p><u>Enjeux :</u> Socio-récréatif : Parcours de pêche privé Hydro-écologique : Rétablir la continuité écologique</p>			
Proposition d'actions			Coût (HT)

R82: Entretien de la ripisylve (600m en cat1)			Propriétaire
OH17 : Aménagement du seuil			Propriétaire
OH18 : Arasement partiel des seuils			Propriétaire
OH19 : Arasement partiel du seuil en blocs			Propriétaire
LIMAJ5 : Restauration de l'ancien bief			Propriétaire
LIMIN33 : Diversification			Propriétaire
Remarques			
L'ensemble des actions se feront en concertation avec le propriétaire. L'encadrement et le suivi seront assurés par le syndicat de rivière.

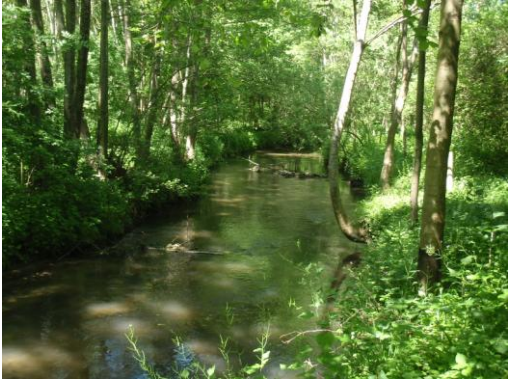
Tronçon SM8	Du pont de la voie ferrée à l'Automne		Linéaire : 395 m
Rivière : La Sainte-Marie	Cartes : A30 et B30 Repères : SM7 à SM8	Département : OISE	
Tranche 5		Commune(s) concernée(s) : Glaignes, Orrouy	
Etat des lieux			
<u>Lits mineur et majeur :</u> Passé le tunnel de la voie ferrée, la Sainte-Marie forme un radier d'environ 60 m avec un substrat de pierres et de cailloux. Le faciès redevient plus lentique à semi-lotique et s'accompagne d'un substrat sablo-graveleux pouvant être le support de quelques frayères. La largeur du lit est comprise entre 3 et 5 m, quelques surlargeurs favorisent la formation de banquettes de vase. Un resserrement à l'aide de déflecteurs avait été fait mais leur positionnement est à améliorer. Ils pourront être complétés par une recharge en sédiments grossiers. Des aménagements avaient été réalisés le long de ce parcours pédagogique et sont à reprendre (caches à poissons, frayère artificielle). L'ancienne confluence forme désormais un bras mort alimenté en hautes-eaux. Un bras mort est présent en rive gauche, un abaissement de la berge favoriserait une connexion avec le lit mineur. Bordée par une zone humide boisée et des peupleraies, la Sainte-Marie longe ensuite la lagune de la station d'épuration d'Orrouy en rive droite.

<u>Berges :</u> Elles sont assez hautes (proche du mètre) et ponctuées de quelques fossés de drainage. Inclinées en début de tronçon, elles sont plus abruptes vers l'Automne. Elles ne permettent pas une bonne connexion. Des rats musqués ont été aperçus.			
<u>Ripisylve :</u> La rive gauche est plus dense et composée d'arbustes et de cépées d'aulnes. La rive droite plus clairsemée pour le passage des pêcheurs et des promeneurs (parcours pédagogique) avait été repeulée par des saules et des aulnes. Les herbacées sont dominées par les orties.			
<u>Ouvrages :</u> Le tunnel de la voie ferrée			
Problématiques et enjeux			
<u>Problématiques:</u> Quelques surlargeurs Déficit de sédiments grossiers			
<u>Enjeux :</u> Socio-récréatif : Ancien parcours pédagogique			
Proposition d'actions			Coût (HT)
R83: Entretien de la ripisylve (345 m en cat 1)			1 035 €
LIMIN34 : Amélioration hydromorphologique			3 500 €

LIMAJ6 : Reconnexion de l'annexe hydraulique			Propriétaire
Remarques

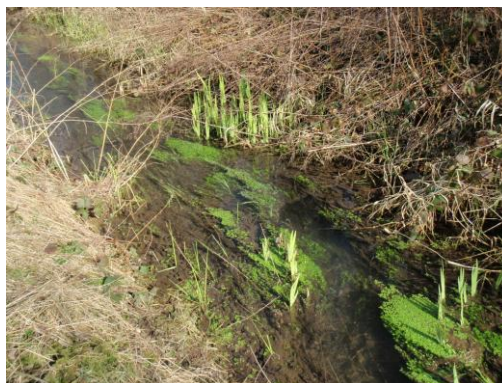
Un lavoir constitue la source mais des écoulements proviennent de l'amont (fossés drainant les eaux pluviales et probablement un affleurement de la nappe de l'autre côté de la rue de Saint-Mard). La particularité de ce ru est de connaître des assècs prolongés. Au moment du diagnostic, il coule mais le débit est faible, le substrat est composé de litière et de vase avec un lit trop large (entre 1 et 2 m).

Son débit s'accélère au droit des forages d'eau potable F2, F2 bis et F3 d'Auger-Saint-Vincent mais le faciès redevient de nouveau lentique jusqu'à l'étang du Parc aux Dames avec, néanmoins, quelques mouilles. Une source avec un étang est située en rive droite dans le parc du château. Deux étangs en dérivation sont également présents. Jusqu'au second lavoir en rive gauche, le ru circule entre des jardins privés souvent clôturés, trois d'entre elles sont installées en travers. Ensuite, le lit majeur redevient naturel avec une pâture et des zones humides plus ou moins boisées (roselière). Des anciens aménagements de réduction du lit mineur doivent être rechargés (épis). Les herbiers aquatiques sont bien présents sur ce tronçon. Dans la roselière gérée par le conservatoire des espaces naturels de Picardie, les roseaux tendent à envahir le lit beaucoup trop large laissant les écoulements se perdre. A l'entrée du parc aux dames, le ru continue de couler tout droit et se jette dans l'étang du parc. En sortie, un déversoir avec une chute d'environ 2 m crée une rupture de continuité écologique. Les écoulements rejoignent un réseau de canaux puis se jette dans le bras droit de la Sainte-Marie, en aval du mur d'enceinte du Parc. Le grand canal en forme de « U » et large d'environ 6m, recueille les eaux de la source Sainte-Claire matérialisée par un cabanon.
