Programme pluriannuel de restauration et d'entretien de l'Automne et de ses affluents

Dossier de demande de Déclaration d'Intérêt Général
Dossier de demande d'autorisation au titre de la Loi sur l'Eau et
les Milieux Aquatiques

Mars 2014

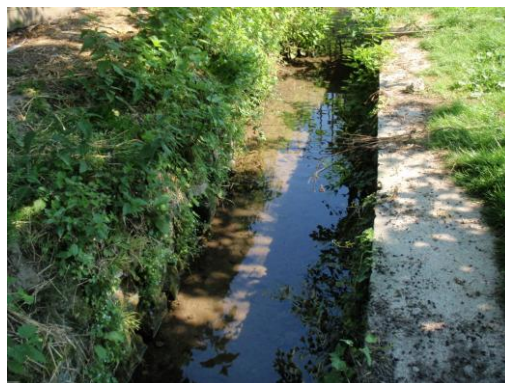
Tronçon SA	De la source au ru des Taillandiers	Linéaire : 555 m dont 285 m busés
Rivière : Le Ru de Sainte-Agathe	Cartes : A31 Repères : SA0 à SA1	Département : OISE
Tranche 5		Commune(s) concernée(s) : Crépy-en-Valois
Etat des lieux		
<p><u>Lits mineur et majeur :</u> La source du ru dite « fontaine Sainte-Agathe » se situe en contrebas du parc Sainte-Agathe. Le ru est ensuite busé dans les jardins du fond de vallon. La canalisation du réseau unitaire le longe. Il se retrouve à ciel ouvert passé le chemin de la Terrière dans une propriété privée. Il débouche dans un des deux bassins de rétention de Crépy-en-Valois (bassin de surverse du réseau unitaire). Ce bassin reçoit également la surverse du second bassin récoltant le réseau pluvial. Le ru passe dans un décanteur lamellaire puis rejoint le ru des Taillandiers dans une buse. Des travaux d'entretien des bassins sont prévus et il est possible que le tracé du ru, à ce niveau, soit modifié. Le ru emprunterait alors le bassin récoltant le réseau pluvial. La qualité hydromorphologique n'est pas satisfaisante tout comme la continuité écologique qui n'est pas assurée.</p> <p><u>Berges :</u> Elles sont artificielles lorsque le ru est à ciel ouvert, et d'environ 50 cm de hauteur.</p> <p><u>Ripisylve :</u> Elle se compose d'arbres et d'arbustes entretenus dans les jardins.</p> <p><u>Ouvrages :</u> Ponceau-cadre sous le chemin de la Terrière Bassins de la Terrière Décanteur lamellaire Buse (diamètre 600 mm)</p>

Problématiques et enjeux		
<p><u>Problématiques:</u> Qualité hydromorphologique Qualité des eaux Continuité écologique bloquée</p> <p><u>Enjeux :</u> Hydraulique : collecte des eaux pluviales</p>		
Proposition d'actions		Coût (HT)
R92: Entretien de la ripisylve (165 m en cat 1)		495 €
Remarques		
Aucune intervention sur la continuité écologique ne sera prévue dans ce programme.
