## Rapport d'Activités 2015

Le Syndicat d'Aménagement et de Gestion des Eaux du Bassin Automne (SAGEBA) est un syndicat de rivières compétent pour réaliser l'entretien et la restauration des cours d'eau, ainsi que la préservation des zones humides. Le SAGEBA est administré par un comité syndical composé de 78 délégués titulaires et 78 délégués suppléants, désignés par les communes du bassin versant.

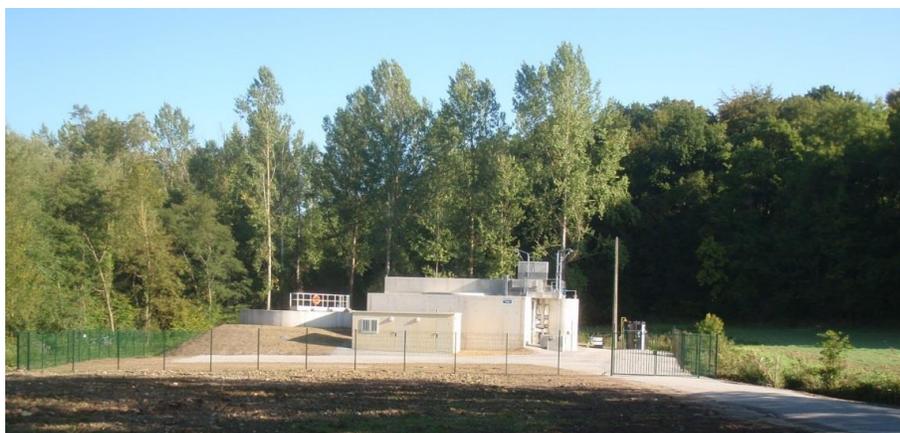
Photo 1 : Station d'épuration de Vaumoise terminée

L'année 2015 était la quatrième année de mise en œuvre de ce contrat. Certaines actions se sont achevées, comme la reconstruction de la station d'épuration de Vaumoise ou l'étude pour la restauration de la continuité écologique de la Sainte-Marie, et de nouvelles actions ont pu être lancées, comme la première tranche des travaux d'entretien et de restauration des cours d'eau du PPRE ou des études préalables à la réhabilitation d'assainissements non collectifs sur la Communauté de Communes de Villers-Cotterêts et Forêt de Retz.

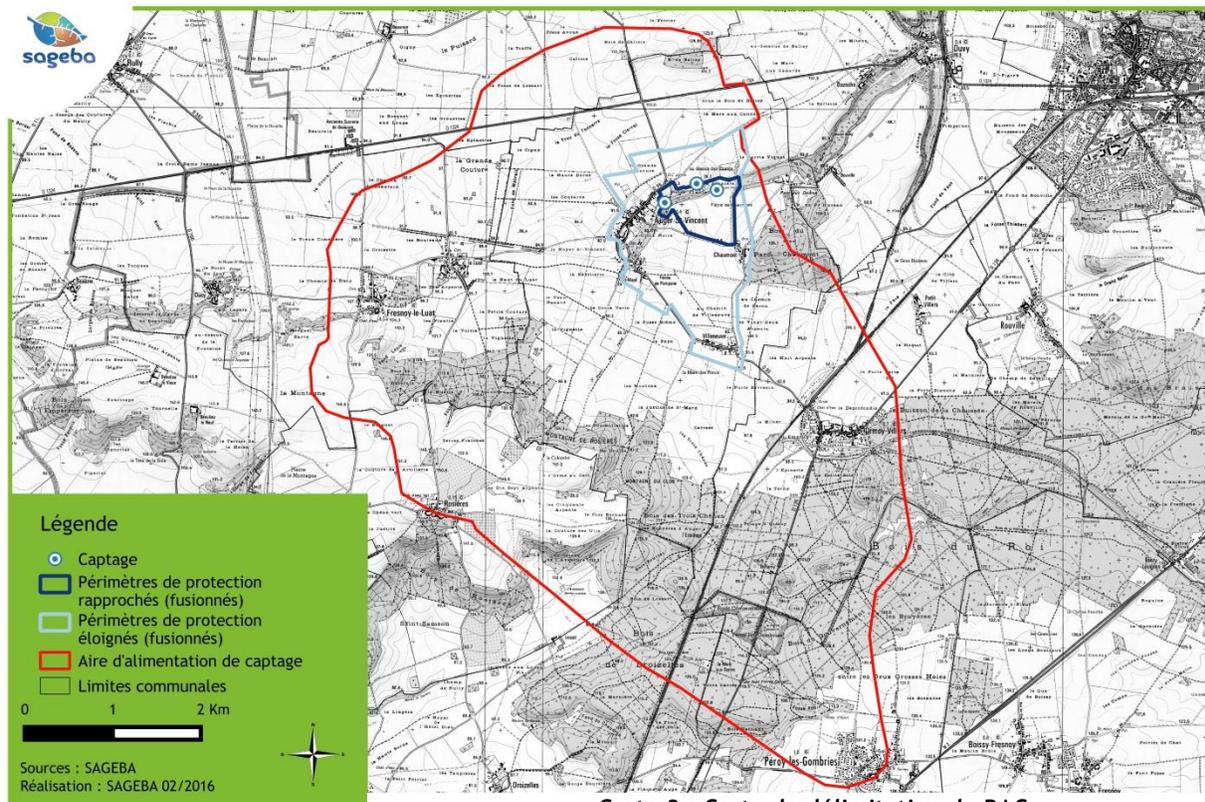
Carte 3 : Carte de délimitation du BAC

Sept communes sont incluses dans le périmètre du BAC: Auger-Saint-Vincent, Fresnoy-le-Luat, Trumilly, Rosières, Versigny, Ormoy-Villers, Peroy-les-Gombries. La surface totale du territoire est de 3 544 ha dont 1/3 de forêt.

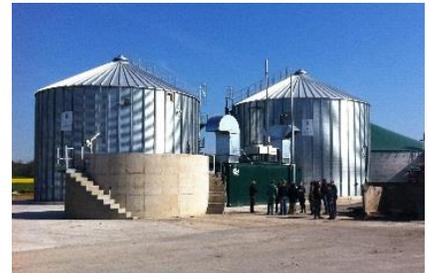
Photo 2 : Méthaniseur

- La diversification de la rotation : l'implantation de luzerne (culture nécessitant peu d'intrants et limitant les fuites de nitrates) est envisagée sur les zones sensibles du territoire. A proximité du BAC, un méthaniseur avec un séchoir s'est construit en 2014. Le projet consisterait à valoriser le séchoir, aujourd'hui peu utilisé, avec la luzerne qui sera alors donnée en alimentation à des taurillons ou exportée. Fin 2015, une cinquantaine d'hectares de luzerne ont été plantés, la première récolte aura lieu au printemps. En parallèle, les digestats du méthaniseur sont autorisés en bio, ils seront donc épandus sur les parcelles des agriculteurs en conversion.

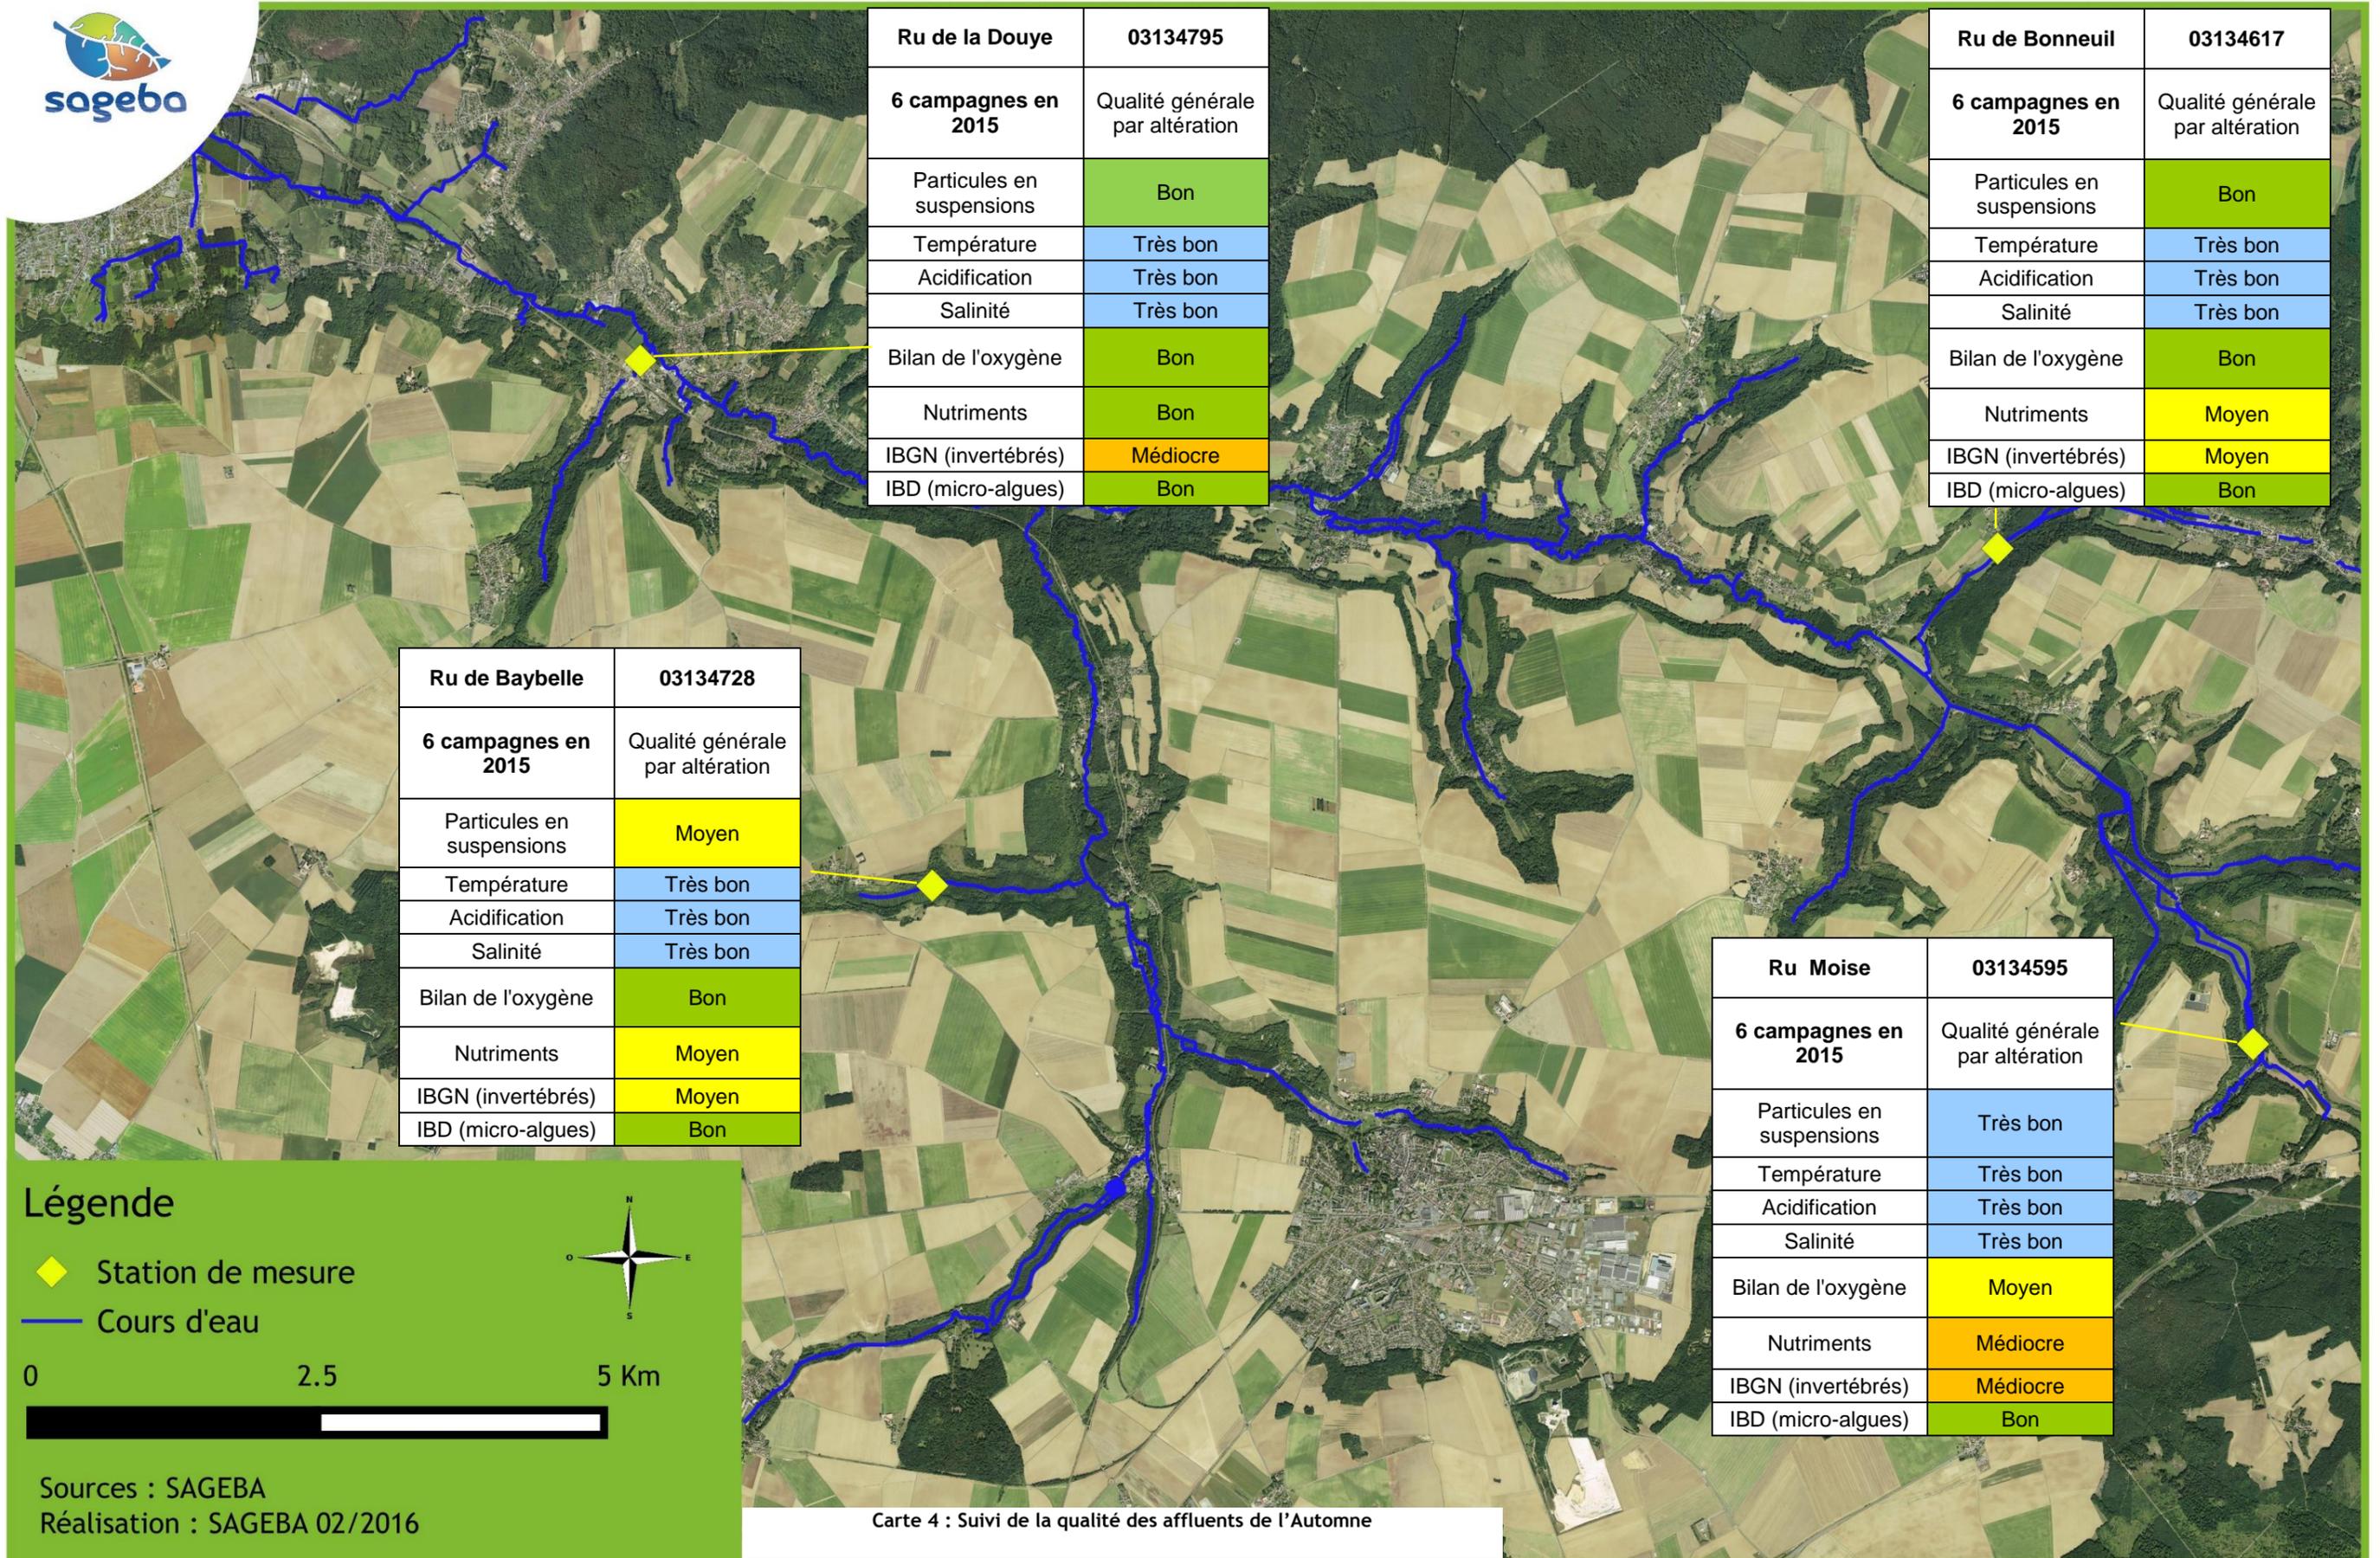
Les résultats de cette année de mesures physico-chimiques et biologiques montrent une qualité déclassée systématiquement par le compartiment hydrobiologique (invertébrés). Cet indice peut être lié à la qualité des habitats. En revanche, l'analyse des micro-algues (diatomées) est très bonne pour l'ensemble des cours d'eau.

Ru de la Douye	03134795
<b>6 campagnes en 2015</b>	Qualité générale par altération
Particules en suspensions	Bon
Température	Très bon
Acidification	Très bon
Salinité	Très bon
Bilan de l'oxygène	Bon
Nutriments	Bon
IBGN (invertébrés)	Médiocre
IBD (micro-algues)	Bon

Ru de Bonneuil	03134617
<b>6 campagnes en 2015</b>	Qualité générale par altération
Particules en suspensions	Bon
Température	Très bon
Acidification	Très bon
Salinité	Très bon
Bilan de l'oxygène	Bon
Nutriments	Moyen
IBGN (invertébrés)	Moyen
IBD (micro-algues)	Bon

Ru Moise	03134595
<b>6 campagnes en 2015</b>	Qualité générale par altération
Particules en suspensions	Très bon
Température	Très bon
Acidification	Très bon
Salinité	Très bon
Bilan de l'oxygène	Moyen
Nutriments	Médiocre
IBGN (invertébrés)	Médiocre
IBD (micro-algues)	Bon

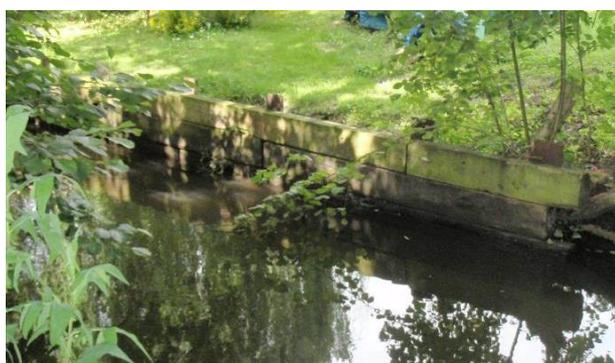
Photo 4 : Traverses de chemin de fer installées en berge

Des protections de berges mal adaptées (traverses de chemin de fer) ont été évacuées. Elles ont été remplacées par un aménagement de berge en génie végétal (fascine de saule). Des plants d'hélophytes (plantes de bord de cours d'eau) de différentes variétés ont été plantés. Il a ainsi été restauré 55 ml de berge.

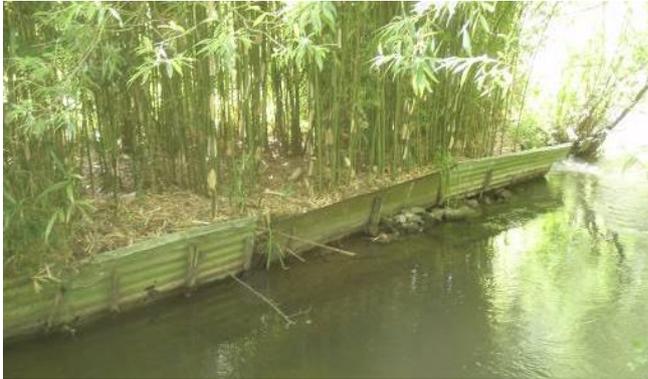
Photo 8 : Protections de berge en tôles et bambous

L'une des berges était protégée par des tôles et du bambou y était également implanté. Les travaux de restauration de cette berge ont consisté à évacuer les tôles et à décaper la berge afin d'évacuer le bambou (tiges et racines). Il a été installé une fascine de saule permettant de restaurer 35 ml de berge. Des plants d'hélophytes ont été plantés pour reconstituer une végétation herbacée adaptée.

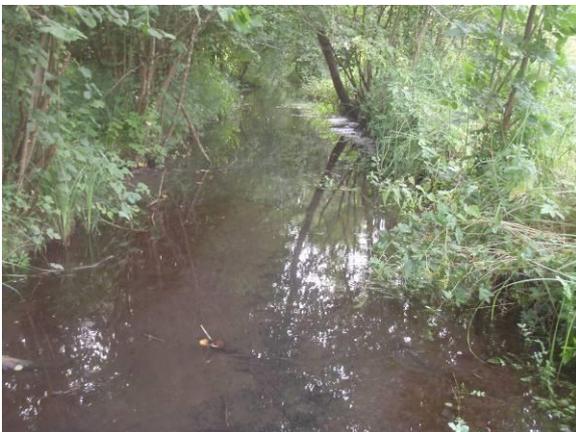
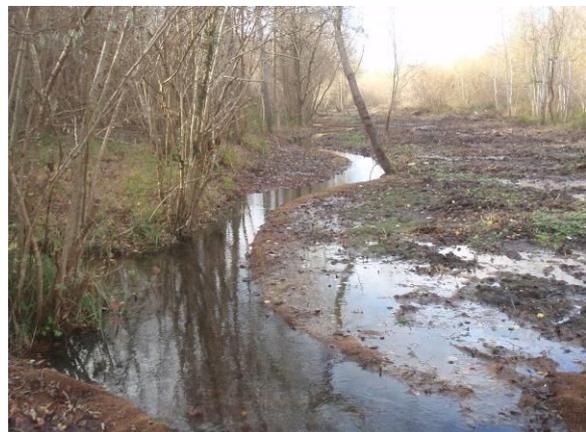
Photo 9 : Ru Saint-Lucien avant et après travaux

Le ru Saint-Lucien avait subi des travaux de recalibrage perturbant sa fonctionnalité de manière très importante (écoulement lentique, largeur du lit trop importante, colmatage du substrat, habitats aquatiques réduits, ombrage important). Le secteur aval de ce ru est propice à la vie aquatique, en particulier piscicole, puisque un enjeu « frayère à truite Fario » avait été identifié suite à une pêche à l'électricité en 2012.

Il a été entrepris une renaturation complète du ru sur une longueur de 385ml.

Dans un premier temps, un accès a été ouvert par une coupe de la végétation permettant ainsi une « ouverture » du milieu. Les rémanents ont été conservés pour réaliser des peignes. Ensuite, des banquettes ont été aménagées. Des pieux de châtaignier permettent le maintien de la banquette et deux couches de géotextile biodégradable permettent de contenir les matériaux (vase et terre).

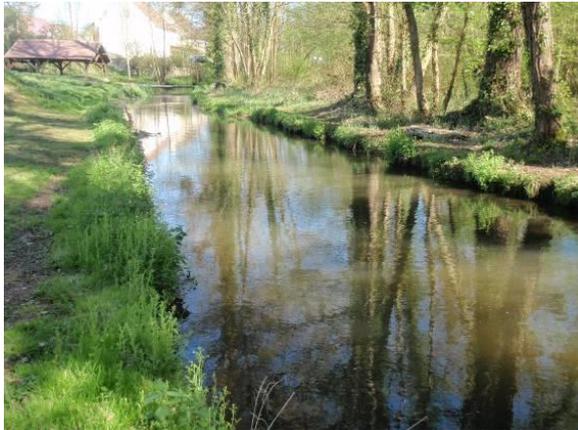
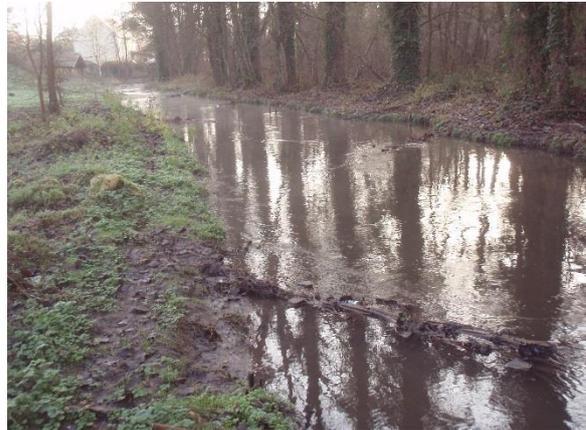
Photo 10 : Automne avant et après la mise en place des épis déflecteurs

Cette portion de cours d'eau présentait des faciès d'écoulements homogènes et n'offrait que très peu de diversité d'habitats. Il a été mis en place 51 épis déflecteurs en génie végétal répartis sur différents secteurs lenticques. Ces aménagements permettent de redynamiser la rivière et de créer des zones de dépôt (banquettes) favorables au développement d'herbiers aquatiques.

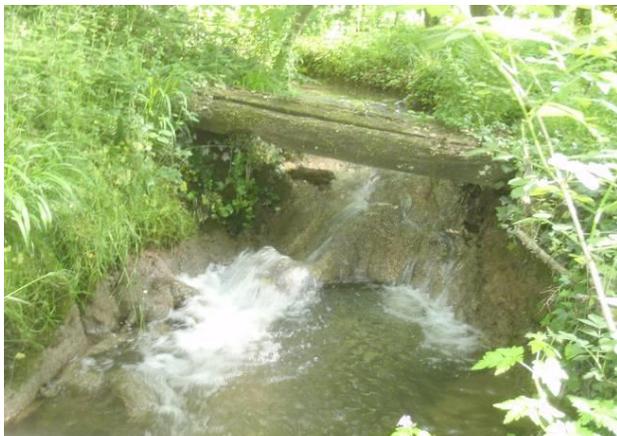
Photo 13 : Seuil en concrétionnement bloquant la continuité écologique sur le ru Coulant - vue de l'aval

Le ru de Bonneuil conflue avec le bief de la « fausse Automne » aujourd'hui à sec. Au fur et à mesure du temps, le ru de Bonneuil a fini par éroder la digue et rejoindre le point bas de la vallée engendrant à cet endroit une rupture de pente. La chute résultante compromettait la continuité piscicole de manière importante, ce secteur se situant quelques centaines de mètres en amont de la confluence avec l'Automne.

Quatre obstacles ont ainsi été supprimés permettant de décloisonner le cours d'eau puisque ces seuils étaient tous situés dans le secteur de la confluence avec l'Automne.

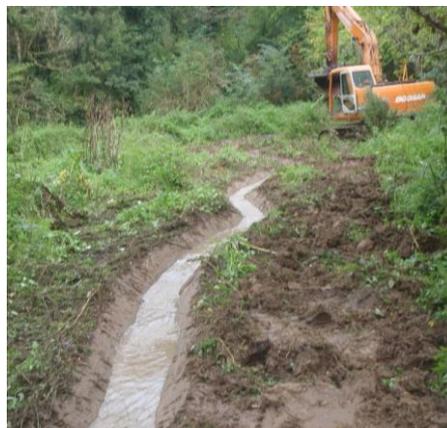
Photo 16 : Mise en eau du nouveau lit du ru des Cotillons

Le ru des Cotillons divaguait dans le marais sans présenter de lit mineur bien défini. Il a été recréé un lit de 90ml et de gabarit adapté au débit du cours d'eau.

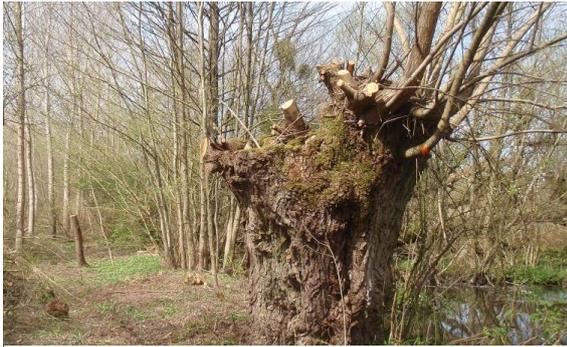
Photo 20 : Vieux saule têtard entretenu

- **sur l'Automne** : Des travaux d'entretien et de restauration de la ripisylve ont été réalisés sur l'Automne amont soit 9 920ml. Des vieux saules têtards ont été élagués. Un peuplier tombé obstruant la rivière a été coupé. Trois peupliers morts sur pied et présentant un risque de chute ont été abattus. Les secteurs denses ont été restaurés afin d'amener de la lumière au cours d'eau. Des travaux d'élagage (branches basses, penchées ou cassées) et de recépage ont été réalisés sur l'ensemble du linéaire.

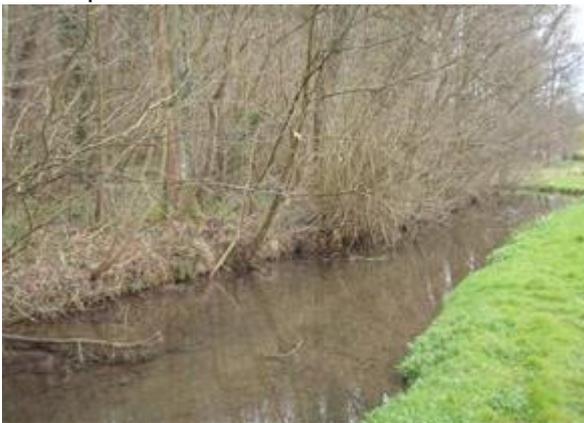
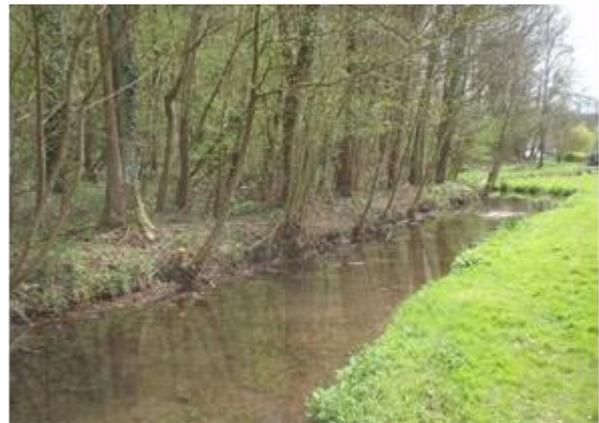
Photo 21 : Ripisylve du ru de Longpré avant et après travaux

- **Sur le ru de Vauciennes :** La ripisylve de ce ru a fait l'objet d'un entretien, en particulier sur sa partie aval où la végétation était relativement dense.
- **Sur le ru des Cotillons :** Un entretien léger a été effectué.
- **Sur le ru Saint-Lucien :** Ce ru a été entretenu de manière plus intense dans sa partie amont où la végétation souffrait d'une absence d'entretien depuis de nombreuses années.
- **Sur le ru de Longpré :** Ce cours d'eau présentait un secteur avec beaucoup de bois mort à évacuer. La partie aval a été élaguée et quelques coupes ont permis d'apporter plus de lumière au cours d'eau.

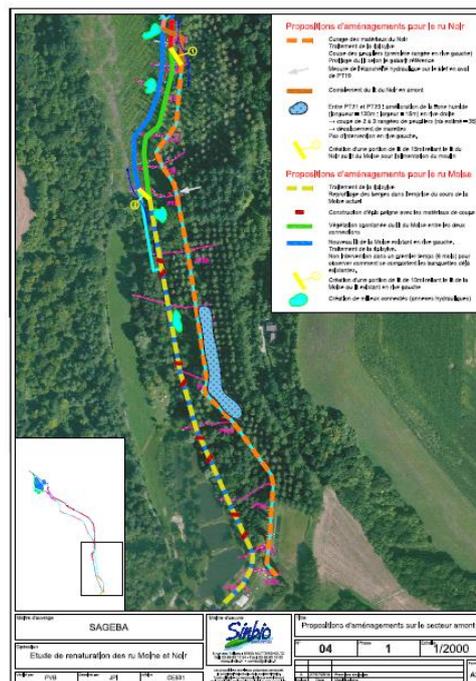
**Carte 5 : Carte extraite du projet de renaturation des rus Moise et Noir**

Afin de mener à bien la concertation avec les propriétaires, plusieurs rencontres ont eu lieu avec le bureau d'étude SINBIO. Le projet retenu a été élaboré jusqu'au stade projet. Celui-ci consiste à restaurer la fonctionnalité des deux cours d'eau en maintenant leurs lits séparés. A l'inverse de ce qui se passe actuellement, le ru Noir, exutoire du rejet de la station d'épuration de Vaumoise, serait perché et alimenterait le moulin du Lieu Restauré. La Moise, cours d'eau inscrit au SDAGE avec un objectif de bon état pour 2021, s'écoulerait en fond de vallée assurant ainsi une continuité écologique sur l'ensemble du linéaire restauré.

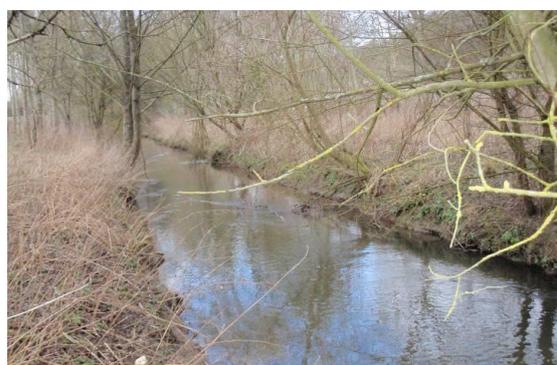
**Photo 23 : Automne rectiligne au Berval**

Sur le secteur du Berval, à cheval entre Bonneuil-en-Valois et Russy-Bémont, un projet de restauration de cours d'eau et de zones humides est programmé. Sur le secteur, l'Automne a été rectifiée et est complètement rectiligne. L'étude devra permettre d'aboutir à un état des lieux du site sur les volets cours d'eau et zones humides, suivi de la réalisation de scénarii de restauration des cours d'eau et des zones humides.

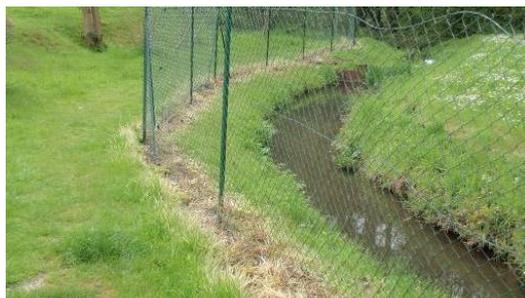
Photo 25 : Produits herbicides en bordure du ru Coulant

L'utilisation de produits phytosanitaires en bordure de cours d'eau a été constatée à plusieurs reprises sur différents secteurs. Un courrier d'information sur la réglementation a été envoyé aux propriétaires concernés.

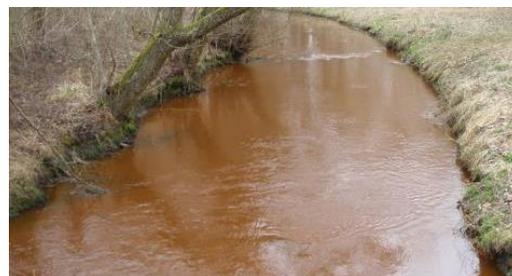
Photo 26 : Sainte-Marie de couleur orange suite à la pollution au chlorure ferrique

Un rejet accidentel de chlorure ferrique a eu lieu dans le ru des Taillandiers et dans la rivière Sainte-Marie. En revanche, aucune mortalité piscicole n'a été constatée.
